PLANO : REHABILITACION DE LOS MUELLS DE LA TERMINAL PESQUERA Y ZONA DE PATIOS EN EL PUERTO INTERIOR DE SAN PEDRITO EN MANZANILLO, COLIMA.

DETALLES CONSTRUCTIVOS PROYECTO ORIGINAL 1/2

APIMAN-PL-99-01-14

PLANO :
REHABILITACION DE LOS MUELLES DE LA TERMINAL PESQUERA Y ZONA DE PATIOS EN EL PUERTO INTERIOR DE SAN PEDRITO EN MANZANILLO, COLIMA.
UBICACIÓN DE DAÑOS EN PILOTES DE LA BANDA "A"

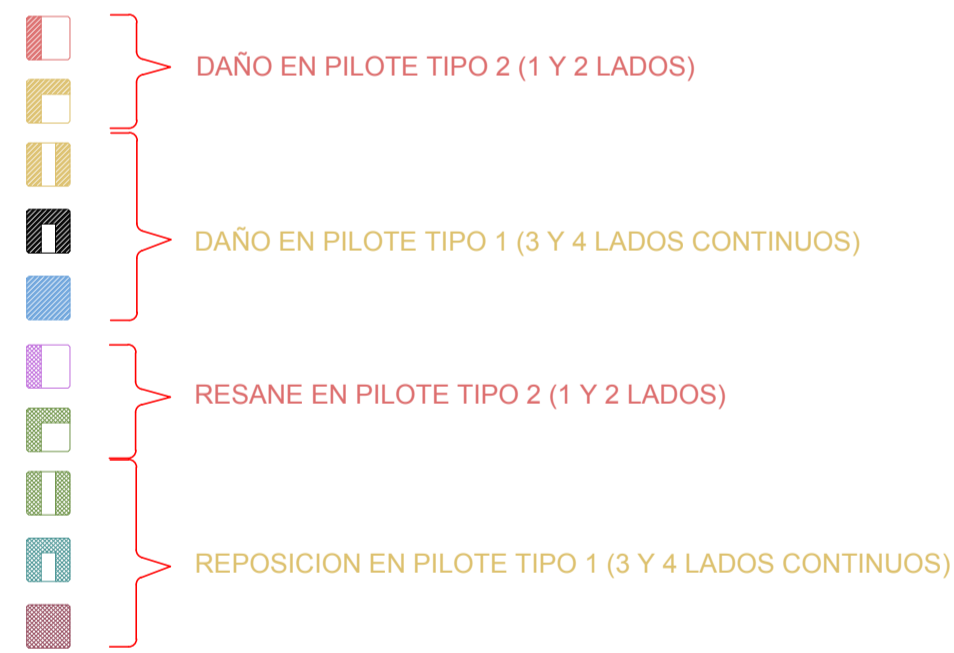
RESUMEN GENERAL DE CLASIFICACION DE DAÑOS EN PILOTES POR BANDAS DE ATRAQUE

BANDA "A" MODULOS	TOTAL DE PILOTES EN SUBESTRUCTURA	PILOTES DAÑADOS POR CORTANTE	PILOTES DAÑADOS POR CORROSION	TOTAL DE PILOTES SIN DAÑO
ALERO	33	21	0	12
ESQUINERO	15	13	2	0
MODULO I	33	11	17	5
MODULO II	33	22	8	3
MODULO III	33	23	9	1
MODULO IV	33	27	6	0
TOTAL	180	117	42	21
%	100.00%	65.00%	23.33%	11.67%

BANDA "A" MODULOS	D1	D2C	D2D	D3	D4	TOTAL
ALERO	1	1	0	3	16	21
ESQUINERO	0	3	0	5	5	13
MODULO I	3	1	0	5	2	11
MODULO II	0	5	1	2	14	22
MODULO III	0	6	0	5	12	23
MODULO IV	0	2	2	2	23	27
TOTAL	4	18	3	22	70	117
%	3.42%	15.38%	2.56%	18.80%	59.83%	100.00%

BANDA "A" MODULOS	R1	R2C	R2D	R3	R4	TOTAL
ALERO	0	0	0	0	0	0
ESQUINERO	0	1	0	0	1	2
MODULO I	3	7	0	2	5	17
MODULO II	0	4	1	0	3	8
MODULO III	2	5	0	0	2	9
MODULO IV	0	4	0	0	2	6
TOTAL	5	21	1	2	13	42
%	11.90%	50.00%	2.38%	4.76%	30.95%	100.00%

BANDA "B" MODULOS	TOTAL DE PILOTES EN SUBESTRUCTURA	PILOTES DAÑADOS POR CORTANTE	PILOTES DAÑADOS POR CORROSION	TOTAL DE PILOTES SIN DAÑO
ESQUINERO	21	5	2	14
MODULO I	60	8	17	35
MODULO II	60	16	15	29
MODULO III	59	18	9	32
MODULO IV	60	1	9	50
ESQUINERO	22	49	5	176
TOTAL	282	49	57	176
%	100.00%	17.38%	20.21%	62.41%

BANDA "B" MODULOS	D1	D2C	D2D	D3	D4	TOTAL
ESQUINERO	0	0	0	1	4	5
MODULO I	0	0	0	3	5	8
MODULO II	1	5	0	2	8	16
MODULO III	1	1	0	2	14	18
MODULO IV	0	0	0	0	1	1
ESQUINERO	0	0	0	0	1	1
TOTAL	2	6	0	8	33	49
%	4.08%	12.24%	0.00%	16.33%	67.35%	100.00%

BANDA "B" MODULOS	R1	R2C	R2D	R3	R4	TOTAL
ESQUINERO	0	0	0	0	2	2
MODULO I	8	5	0	1	3	17
MODULO II	3	2	0	3	7	15
MODULO III	1	7	0	0	1	9
MODULO IV	7	1	0	1	0	9
ESQUINERO	3	1	1	0	0	5
TOTAL	22	16	1	5	13	57
%	38.60%	28.07%	1.75%	8.77%	22.81%	100.00%

BANDA "C" MODULOS	TOTAL DE PILOTES EN SUBESTRUCTURA	PILOTES DAÑADOS POR CORTANTE	PILOTES DAÑADOS POR CORROSION	TOTAL DE PILOTES SIN DAÑO
MODULO I	33	9	17	7
MODULO II	34	14	18	2
ESQUINERO	19	9	9	1
ALERO	25	9	8	8
TOTAL	111	41	52	18
%	100.00%	36.94%	46.85%	16.22%

BANDA "C" MODULOS	D1	D2C	D2D	D3	D4	TOTAL
MODULO I	3	2	2	2	0	9
MODULO II	3	2	0	2	7	14
ESQUINERO	0	2	0	2	5	9
ALERO	0	0	0	1	8	9
TOTAL	6	6	2	7	20	41
%	14.63%	14.63%	4.88%	17.07%	48.78%	100.00%

BANDA "C" MODULOS	D1	D2C	D2D	D3	D4	TOTAL
MODULO I	9	3	1	3	1	17
MODULO II	10	3	1	1	3	18
ESQUINERO	3	5	0	0	1	9
ALERO	5	1	0	0	2	8
TOTAL	27	12	2	4	7	52
%	51.92%	23.08%	3.85%	7.69%	13.46%	100.00%

TOTAL MODULOS	TOTAL DE PILOTES EN SUBESTRUCTURA	PILOTES DAÑADOS POR CORTANTE	PILOTES DAÑADOS POR CORROSION	TOTAL DE PILOTES SIN DAÑO
BANDA "A"	180	117	42	21
BANDA "B"	282	49	57	176
BANDA "C"	111	41	52	18
TOTAL	573	207	151	215
%	100.00%	36.13%	26.35%	37.52%

TOTAL MODULOS	D1	D2C	D2D	D3	D4	TOTAL
BANDA "A"	4	18	3	22	70	117
BANDA "B"	2	6	0	8	33	49
BANDA "C"	6	6	2	7	20	41
TOTAL	12	30	5	37	123	207
%	5.80%	14.49%	2.42%	17.87%	59.42%	100.00%

TOTAL MODULOS	D1	D2C	D2D	D3	D4	TOTAL
BANDA "A"	5	21	1	2	13	42
BANDA "B"	22	16	1	5	13	57
BANDA "C"	27	12	2	4	7	52
TOTAL	54	49	4	11	33	151
%	35.76%	32.45%	2.65%	7.28%	21.85%	100.00%

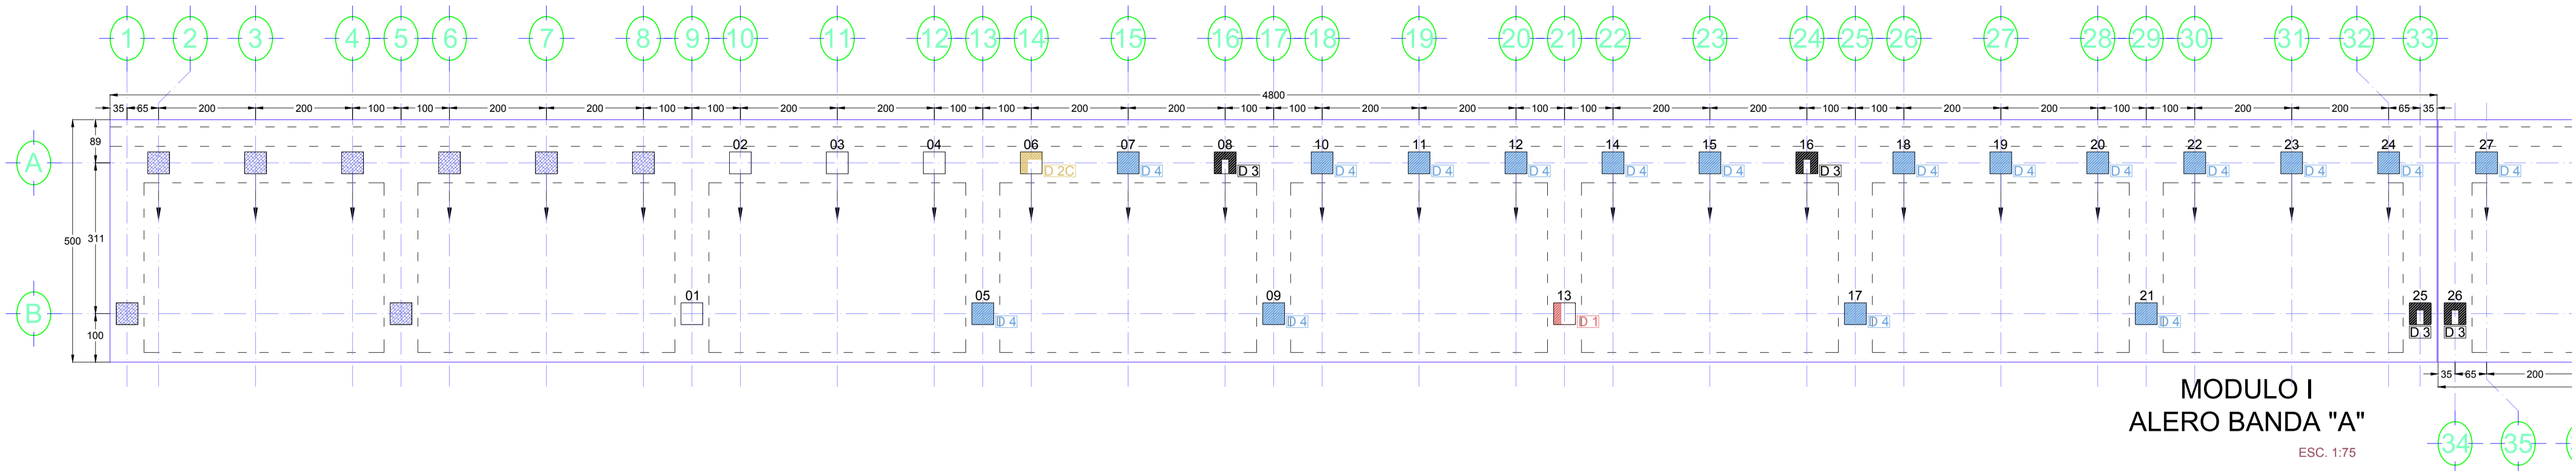
**MODULO I
ALERO BANDA "A"**
ESC. 1:75

EJE	PILOTE	CLAVE
B-1		
A-2		
A-3		
A-4		
B-5		
A-6		
A-7		
A-8		
B-9	1	
A-10	2	
A-11	3	
A-12	4	
B-13	5	D 4
A-14	6	D 2C
A-15	7	D 4
A-16	8	D 3
B-17	9	D 4
A-18	10	D 4
A-19	11	D 4
A-20	12	D 4
B-21	13	D 1
A-22	14	D 4
A-23	15	D 4
A-24	16	D 3
B-25	17	D 4
A-26	18	D 4
A-27	19	D 4
A-28	20	D 4
B-29	21	D 4
A-30	22	D 4
A-31	23	D 4
A-32	24	D 4
B-33	25	D 3

EJE	PILOTE	CLAVE
B-1		
A-2		
A-3		
A-4		
B-5		
A-6		
A-7		
A-8		
B-9	1	
A-10	2	
A-11	3	
A-12	4	
B-13	5	
A-14	6	
A-15	7	
A-16	8	
B-17	9	
A-18	10	
A-19	11	
A-20	12	
B-21	13	
A-22	14	
A-23	15	
A-24	16	
B-25	17	
A-26	18	
A-27	19	
A-28	20	
B-29	21	
A-30	22	
A-31	23	
A-32	24	
B-33	25

DAÑO TIPO D1:	1
DAÑO TIPO D2C:	1
DAÑO TIPO D2D:	0
DAÑO TIPO D3:	3
DAÑO TIPO D4:	16
SUB TOTAL DEMOLIC.:	21

DAÑO TIPO R1:	0
DAÑO TIPO R2C:	0
DAÑO TIPO R2D:	0
DAÑO TIPO R3:	0
DAÑO TIPO R4:	0
SUB TOTAL RESANES:	0

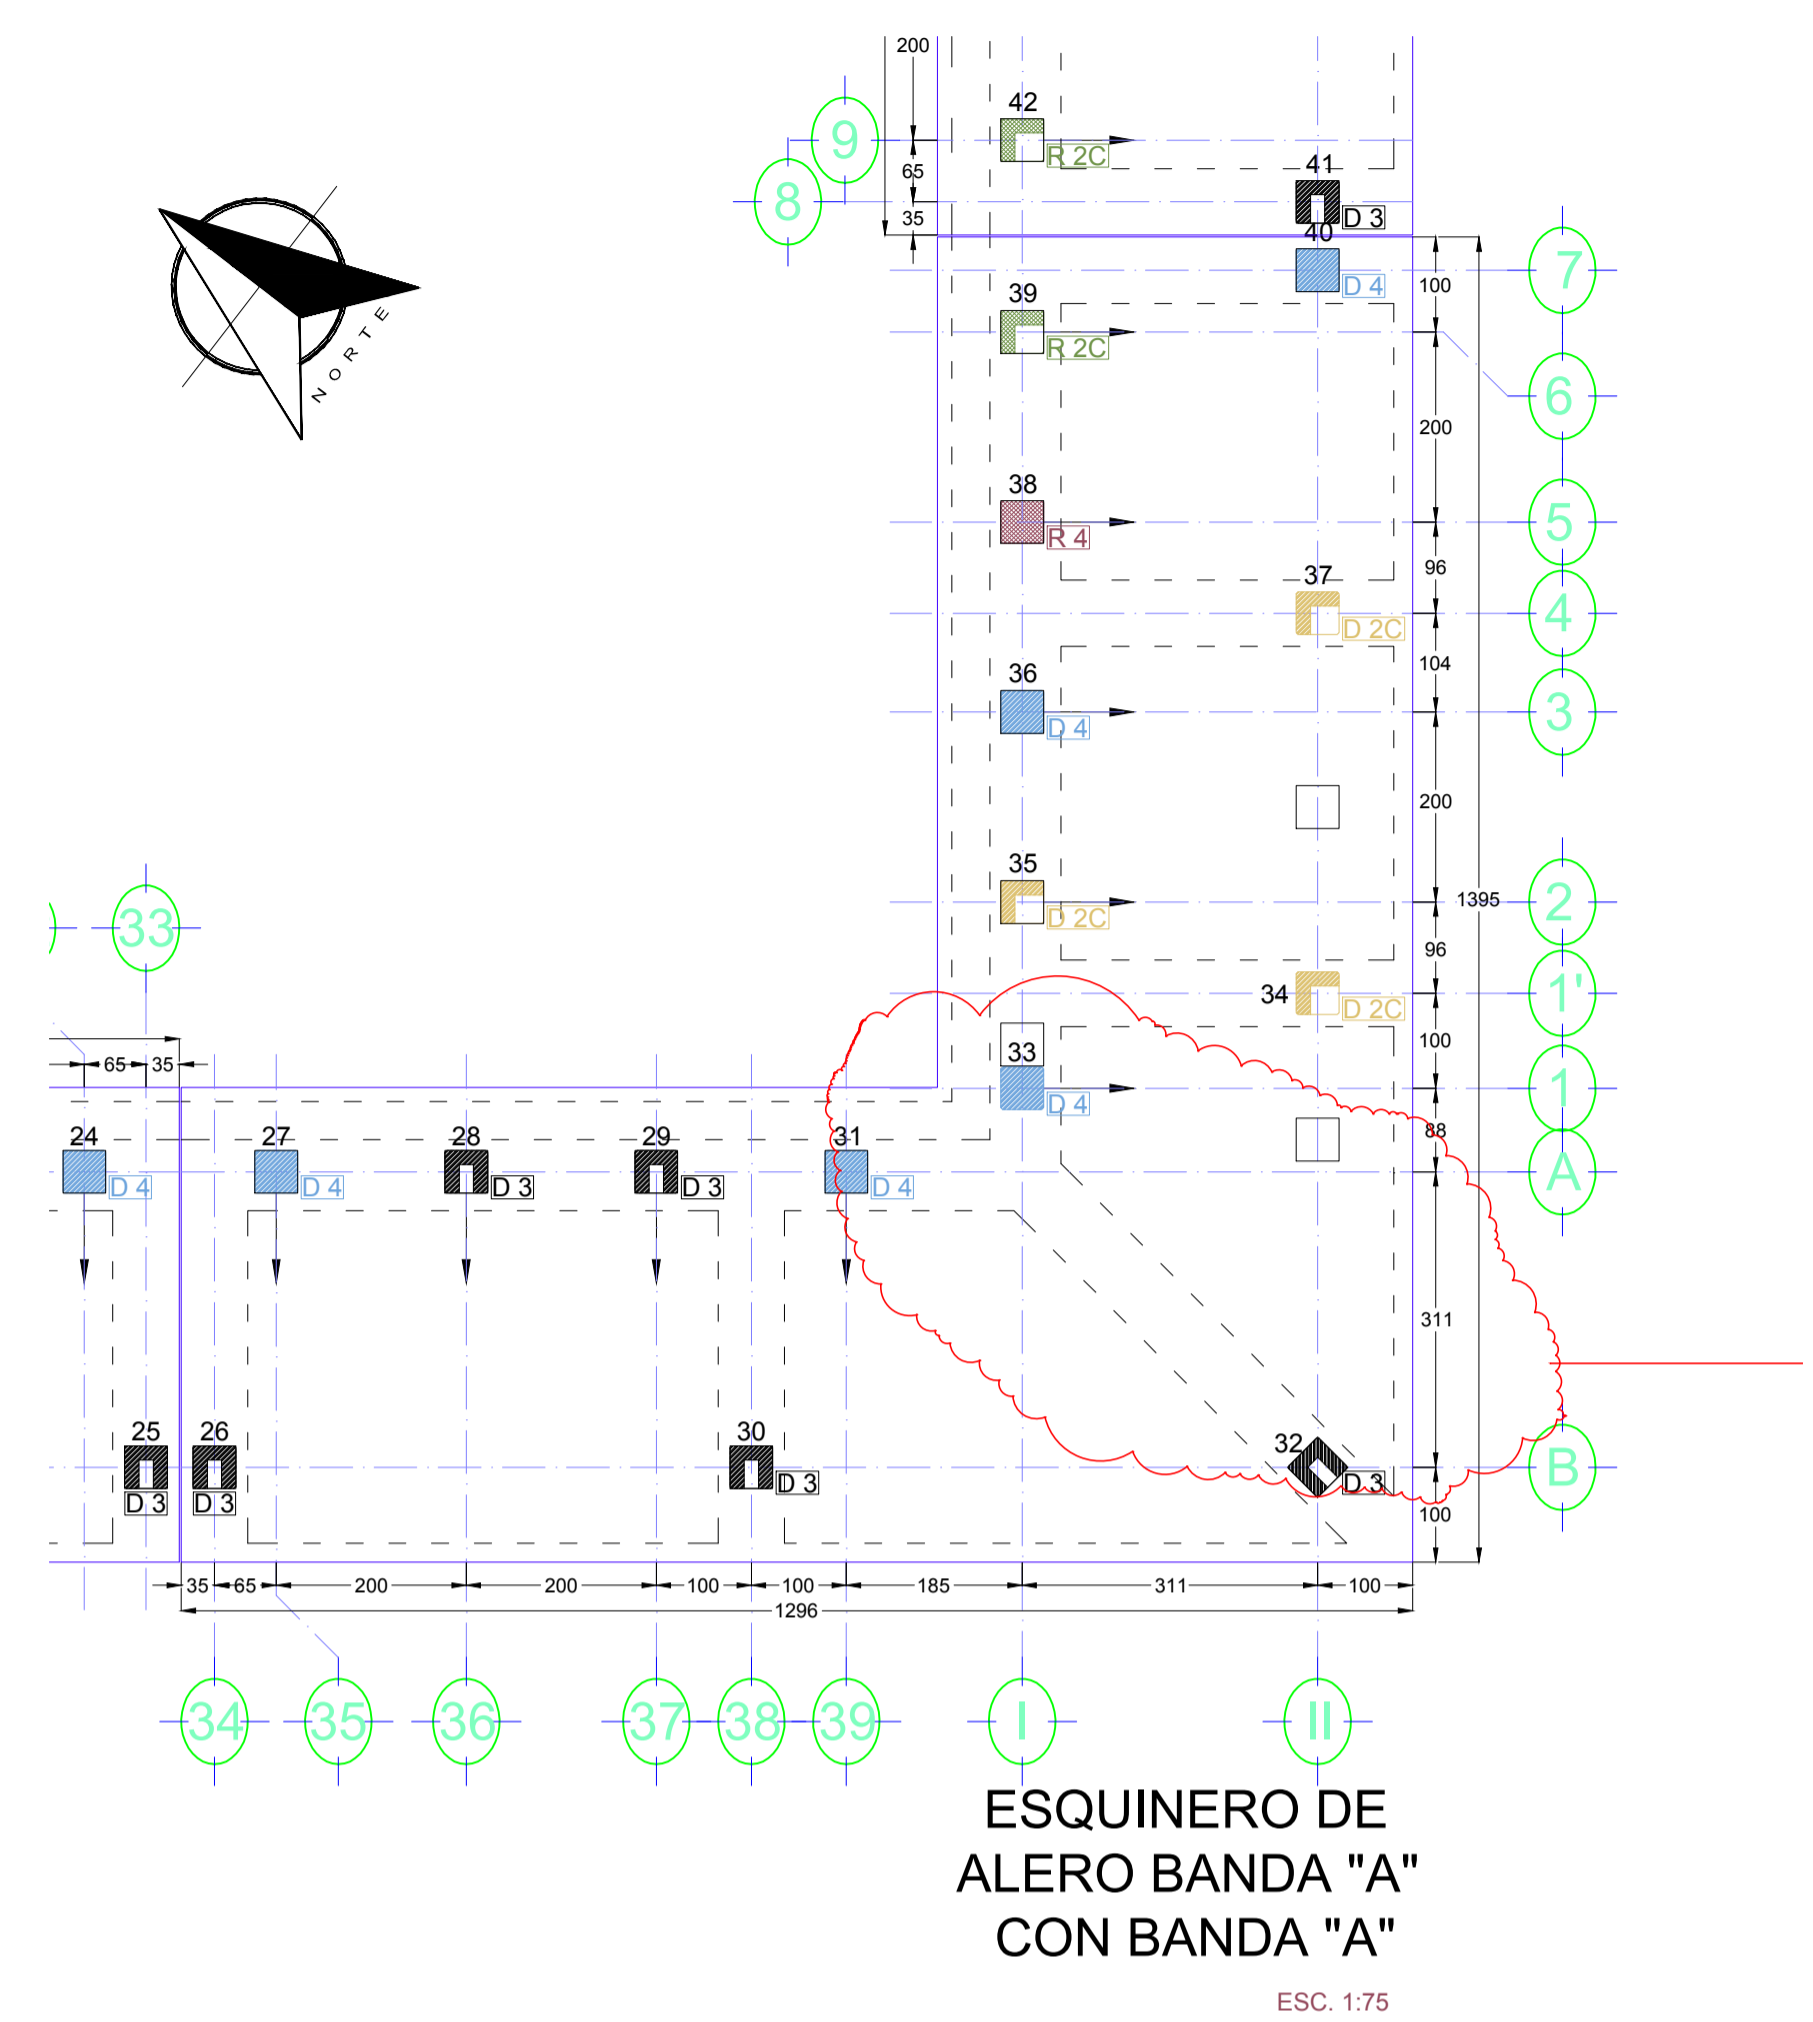
ESQUINERO DE ALERO BANDA "A" CON BANDA "A"
ESC. 1:75

EJE	PILOTE	CLAVE
B-34	26	D 3
A-35	27	D 4
A-36	28	D 3
A-37	29	D 3
B-38	30	D 3
A-39	31	D 4
B-II	32	D 3
1-I	33	D 4
1'-II	34	D 2C
2-I	35	D 2C
3-I	36	D 4
4-II	37	D 2 C
5-I	38	
6-I	39	
7-II	40	D 4

EJE	PILOTE	CLAVE
B-34	26	
A-35	27	
A-36	28	
A-37	29	
B-38	30	
A-39	31	
B-II	32	
1-I	33	
1'-II	34	
2-I	35	
3-I	36	
4-II	37	
5-I	38	R 4
6-I	39	R 2C
7-II	40

DAÑO TIPO D1:	0
DAÑO TIPO D2C:	3
DAÑO TIPO D2D:	0
DAÑO TIPO D3:	5
DAÑO TIPO D4:	5
SUB TOTAL DEMOLIC.:	13

DAÑO TIPO R1:	0
DAÑO TIPO R2C:	1
DAÑO TIPO R2D:	0
DAÑO TIPO R3:	0
DAÑO TIPO R4:	1
SUB TOTAL RESANES:	2

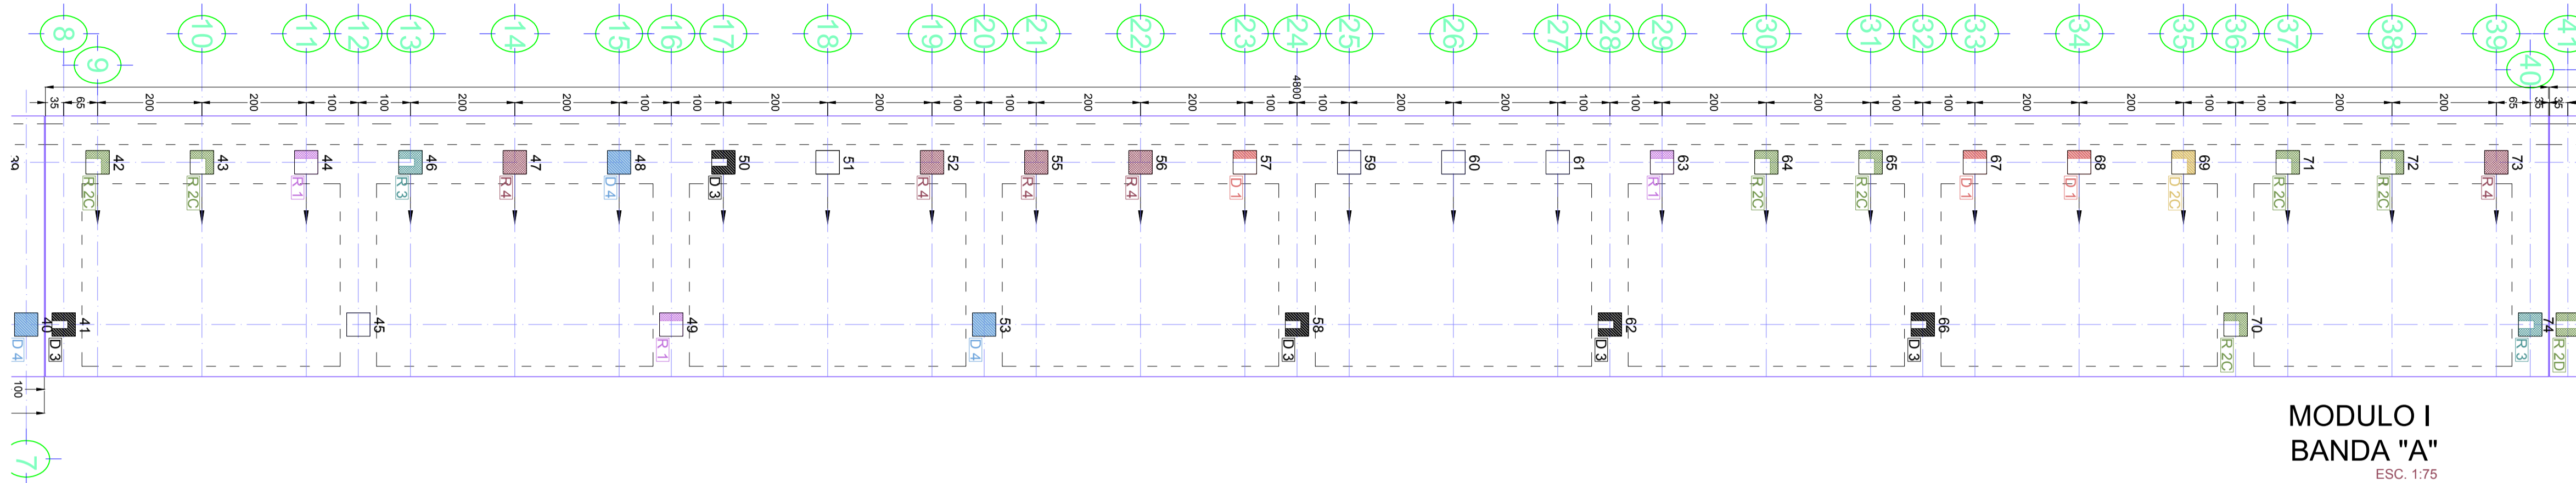
**MODULO I
BANDA "A"**
ESC. 1:75

EJE	PILOTE	CLAVE
8-II	41	D 3
9-I	42	
10-I	43	
11-I	44	
12-II	45	
13-I	46	
14-I	47	
15-I	48	D 4
16-II	49	
17-I	50	D 3
18-I	51	
19-I	52	
20-II	53	D 4
21-I	55	
22-I	56	
23-I	57	D 1
24-II	58	D 3
25-I	59	
26-I	60	
27-I	61	
28-II	62	D 3
29-I	63	
30-I	64	
31-I	65	
32-II	66	D 3
33-I	67	D 1
34-I	68	D 1
35-I	69	D 2C
36-II	70	
37-I	71	
38-I	72	
39-I	73	
40-II	74

DAÑO TIPO D1:	3
DAÑO TIPO D2C:	1
DAÑO TIPO D2D:	0
DAÑO TIPO D3:	5
DAÑO TIPO D4:	2
SUB TOTAL DEMOLIC.:	11

EJE	PILOTE	CLAVE
8-II	41	
9-I	42	R 2C
10-I	43	R 2C
11-I	44	R 1
12-II	45	
13-I	46	R 3
14-I	47	R 4
15-I	48	
16-II	49	R 1
17-I	50	
18-I	51	
19-I	52	R 4
20-II	53	
21-I	55	R 4
22-I	56	R 4
23-I	57	
24-II	58	
25-I	59	
26-I	60	
27-I	61	
28-II	62	
29-I	63	R 1
30-I	64	R 2C
31-I	65	R 2C
32-II	66	
33-I	67	
34-I	68	
35-I	69	
36-II	70	R 2C
37-I	71	R 2C
38-I	72	R 2C
39-I	73	R 4
40-II	74	R 3

DAÑO TIPO R1:	3
DAÑO TIPO R2C:	7
DAÑO TIPO R2D:	0
DAÑO TIPO R3:	2
DAÑO TIPO R4:	5
SUB TOTAL RESANES:	17

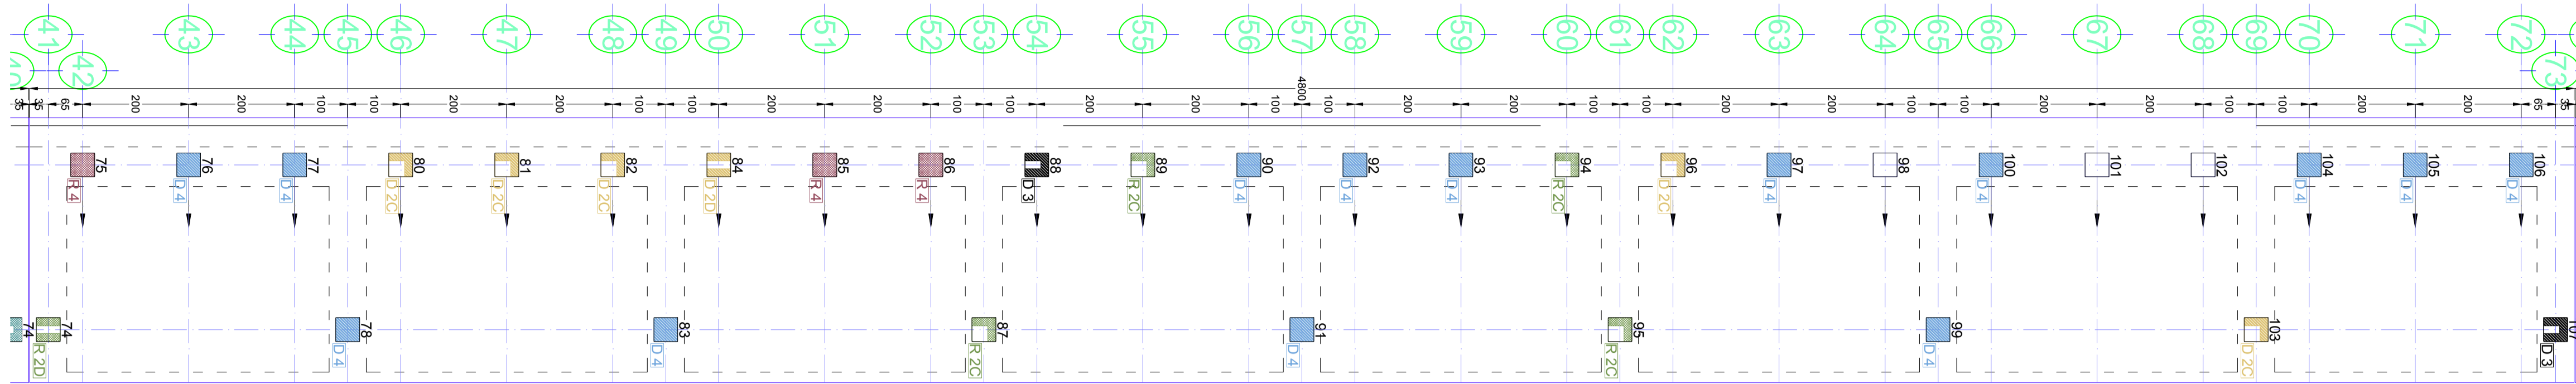
**MODULO II
BANDA "A"**
ESC. 1:75

EJE	PILOTE	CLAVE
41-II	74	
42-I	75	
43-I	76	D 4
44-I	77	D 4
45-II	78	D 4
46-I	80	D 2C
47-I	81	D 2C
48-I	82	D 2C
49-II	83	D 4
50-I	84	D 2D
51-I	85	
52-I	86	
53-II	87	
54-I	88	D 3
55-I	89	
56-I	90	D 4
57-II	91	D 4
58-I	92	D 4
59-I	93	D 4
60-I	94	
61-II	95	
62-I	96	D 2C
63-I	97	D 4
64-I	98	
65-II	99	D 4
66-I	100	D 4
67-I	101	
68-I	102	
69-II	103	D 2C
70-I	104	D 4
71-I	105	D 4
72-I	106	D 4
73-II	107	D 3

EJE	PILOTE	CLAVE
41-II	74	R 2D
42-I	75	R 4
43-I	76	
44-I	77	
45-II	78	
46-I	80	
47-I	81	
48-I	82	
49-II	83	
50-I	84	
51-I	85	R 4
52-I	86	R 4
53-II	87	R 2C
54-I	88	
55-I	89	R 2C
56-I	90	
57-II	91	
58-I	92	
59-I	93	
60-I	94	R 2C
61-II	95	R 2C
62-I	96	
63-I	97	
64-I	98	
65-II	99	
66-I	100	
67-I	101	
68-I	102	
69-II	103	
70-I	104	
71-I	105	
72-I	106	
73-II	107

DAÑO TIPO D1:	0
DAÑO TIPO D2C:	5
DAÑO TIPO D2D:	1
DAÑO TIPO D3:	2
DAÑO TIPO D4:	14
SUB TOTAL DEMOLIC.:	22

DAÑO TIPO R1:	0
DAÑO TIPO R2C:	4
DAÑO TIPO R2D:	1
DAÑO TIPO R3:	0
DAÑO TIPO R4:	3
SUB TOTAL RESANES:	8

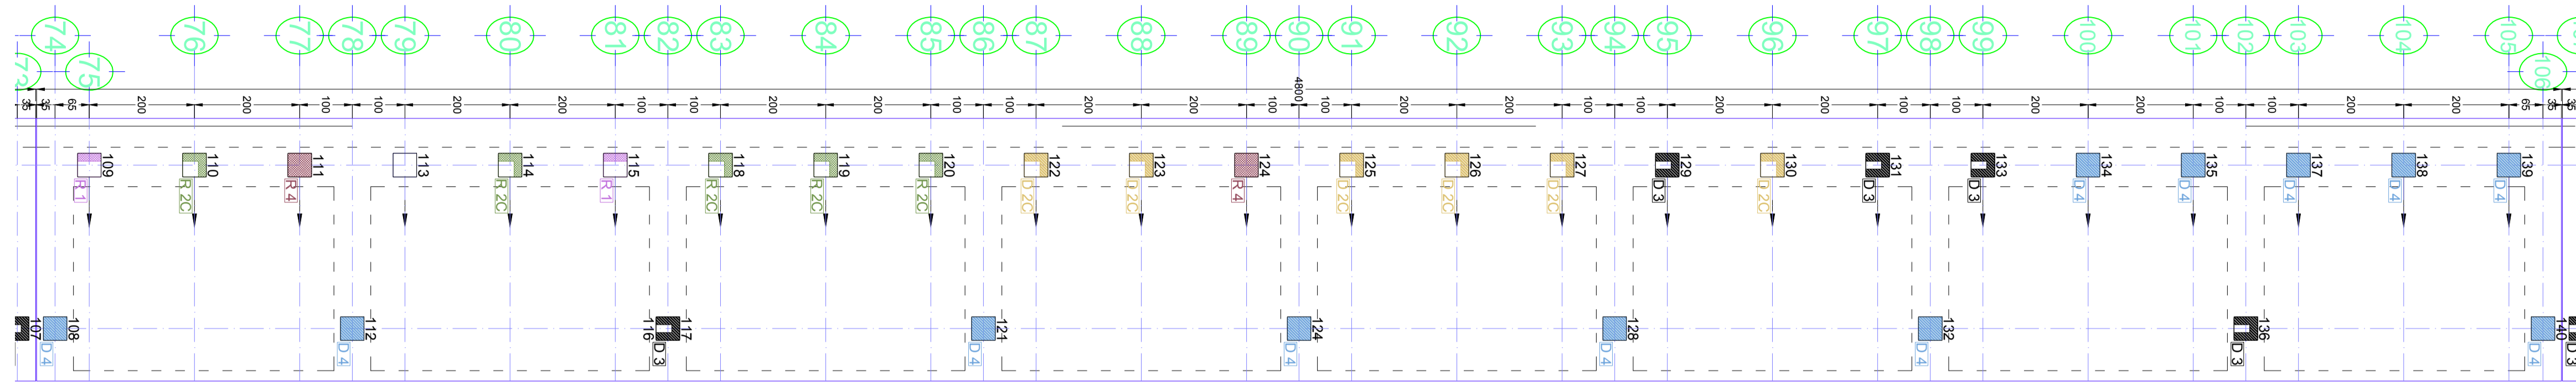
MODULO III
BANDA "A"
ESC. 1:75

EJE	PILOTE	CLAVE
74-II	108	D 4
75-I	109	
76-I	110	
77-I	111	
78-II	112	D 4
79-I	113	
80-I	114	
81-I	115	
82-II	116-117	D 3
83-I	118	
84-I	119	
85-I	120	
86-II	121	D 4
87-I	122	D 2C
88-I	123	D 2C
89-I	124	
90-II	124	D 4
91-I	125	D 2C
92-I	126	D 2C
93-I	127	D 2C
94-II	128	D 4
95-I	129	D 3
96-I	130	D 2C
97-I	131	D 3
98-II	132	D 4
99-I	133	D 3
100-I	134	D 4
101-I	135	D 4
102-II	136	D 3
103-I	137	D 4
104-I	138	D 4
105-I	139	D 4
106-II	140	D 4

DAÑO TIPO D1:	0
DAÑO TIPO D2C:	6
DAÑO TIPO D2D:	0
DAÑO TIPO D3:	5
DAÑO TIPO D4:	12
SUB TOTAL DEMOLIC.:	23

EJE	PILOTE	CLAVE
74-II	108	
75-I	109	R 1
76-I	110	R 2C
77-I	111	R 4
78-II	112	
79-I	113	
80-I	114	R 2C
81-I	115	R 1
82-II	116-117	
83-I	118	R 2C
84-I	119	R 2C
85-I	120	R 2C
86-II	121	
87-I	122	
88-I	123	
89-I	124	
90-II	124	R 4
91-I	125	
92-I	126	
93-I	127	
94-II	128	
95-I	129	
96-I	130	
97-I	131	
98-II	132	
99-I	133	
100-I	134	
101-I	135	
102-II	136	
103-I	137	
104-I	138	
105-I	139	
106-II	140

DAÑO TIPO R1:	2
DAÑO TIPO R2C:	5
DAÑO TIPO R2D:	0
DAÑO TIPO R3:	0
DAÑO TIPO R4:	2
SUB TOTAL RESANES:	9

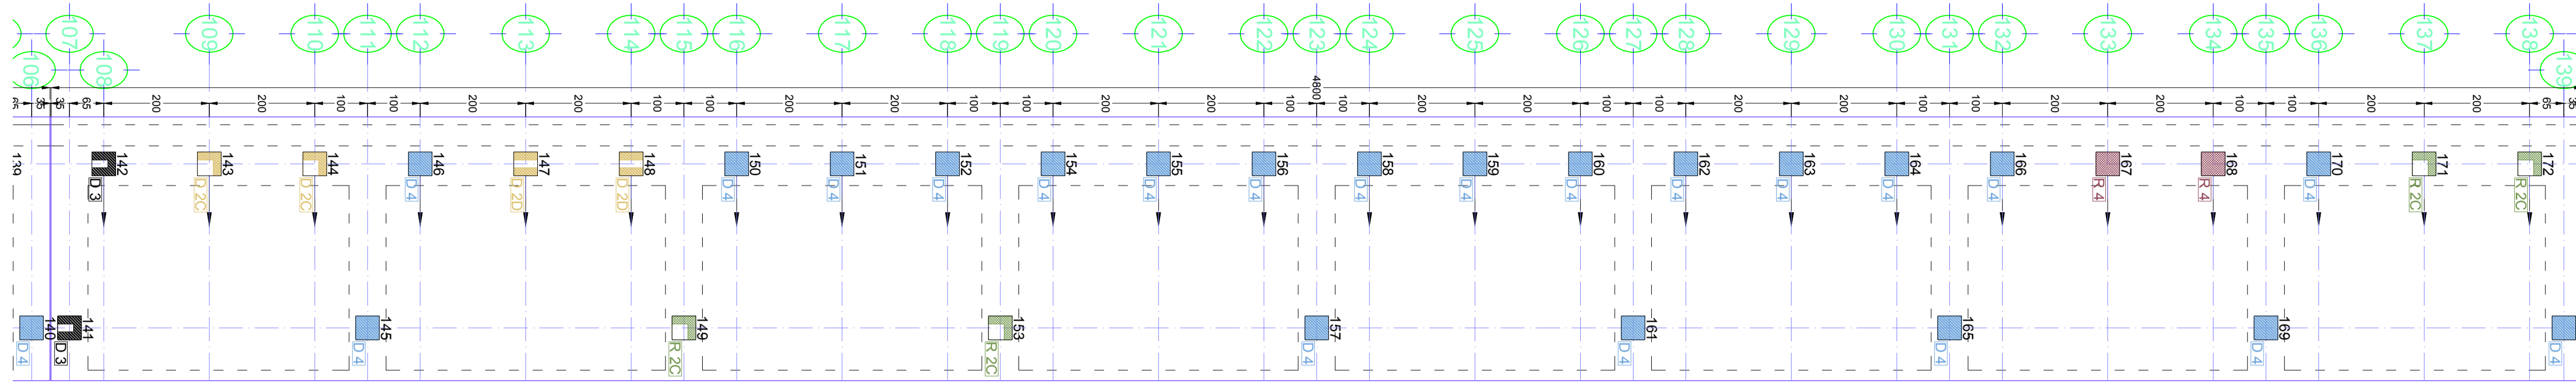
**MODULO IV
BANDA "A"**
ESC. 1:75

DAÑO TIPO D1:	0
DAÑO TIPO D2C:	2
DAÑO TIPO D2D:	2
DAÑO TIPO D3:	2
DAÑO TIPO D4:	21
SUB TOTAL DEMOLIC.:	27

DAÑO TIPO R1:	0
DAÑO TIPO R2C:	4
DAÑO TIPO R2D:	0
DAÑO TIPO R3:	0
DAÑO TIPO R4:	2
SUB TOTAL RESANES:	6
