“PROGRAMA DE MONITOREO DE LAS CONDICIONES AMBIENTALES EN LA LAGUNA DE VALLE DE LAS GARZAS Y LAGUNA SAN PEDRITO, MANZANILLO, COLIMA, AÑO CUATRO”

PROYECTO - TC1356.3

Informe final

IMTA

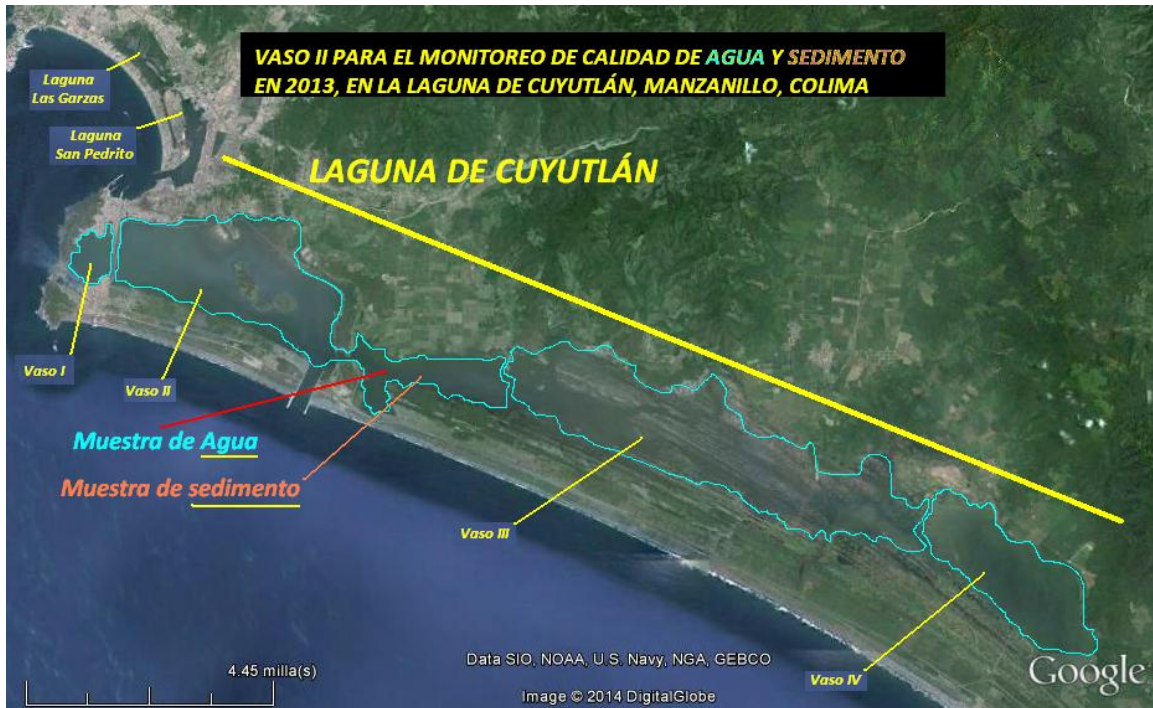
Figura 1. Ubicación de los cuatro puntos de toma de muestras para Calidad de agua 2010-2013, en las Lagunas de Las Garzas y San Pedrito, Manzanillo, Colima.

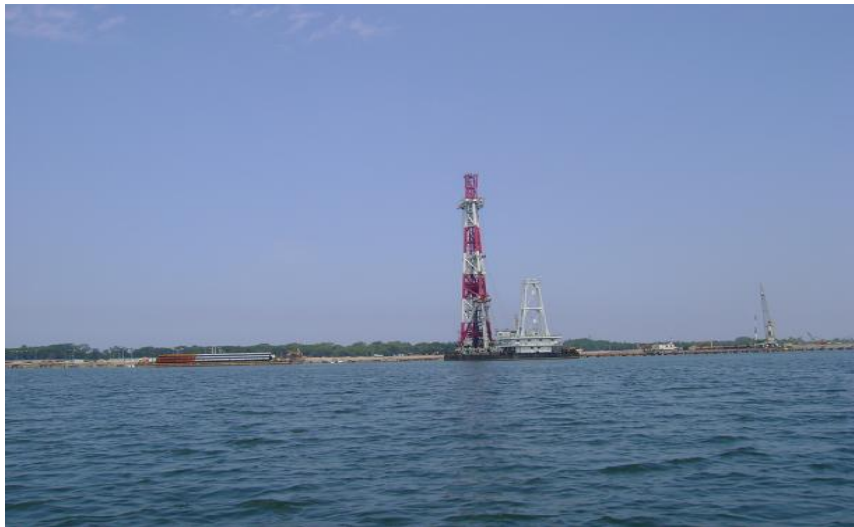
Figura 3.- Dársena Zona Norte, punto numero uno de monitoreo para evaluación de Calidad del Agua.

- Dársena Zona Norte (Figura 3).
- Mirador de Las Garzas (Figura 4).
- Descarga Planta de tratamiento (Figura 5)
- Desembocadura (Figura 6).
- Vaso II (Figura 2 y 7).

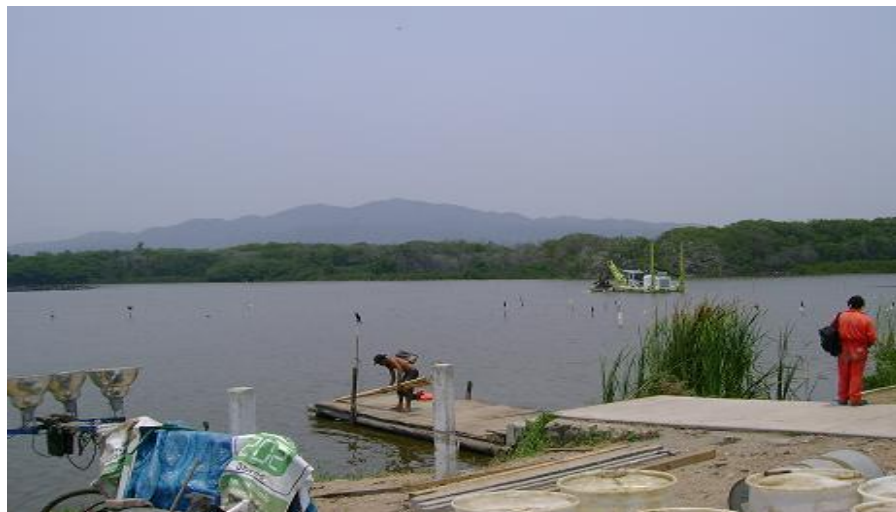
Figura 4.- Muelle en el Mirador de la Garzas, punto numero dos de monitoreo para evaluación de Calidad del Agua.

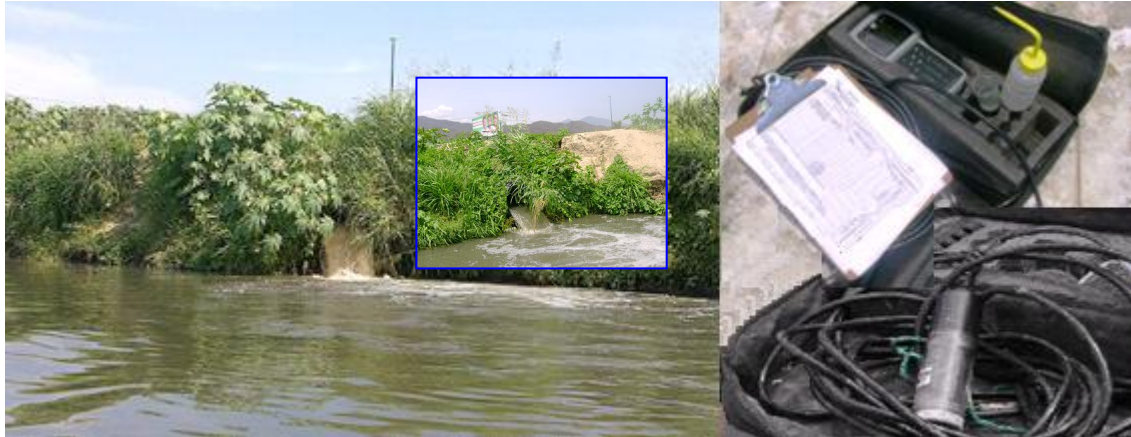
Figura 5.- Descarga Planta de Tratamiento, punto numero tres de monitoreo y equipo multiparamétrico para evaluación de Calidad del Agua.

Se midieron parámetros puntuales de campo; pH, Temperatura, Conductividad y salinidad. El equipo que se utilizó fue un equipo multiparámetro que cumple con requisitos establecidos en la NMX-017025-IMNC-2006, para determinación de parámetros de campo, con sondas para medición de pH, Temperatura, Conductividad, Salinidad, y Oxígeno Disuelto (Figura 5).

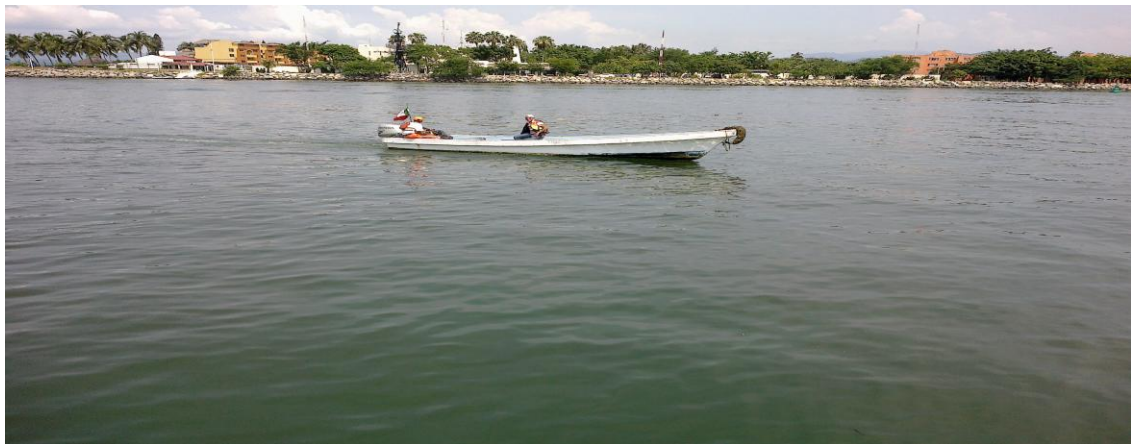
Figura 6.- Desembocadura, punto numero cuatro de monitoreo para evaluación de Calidad del Agua.

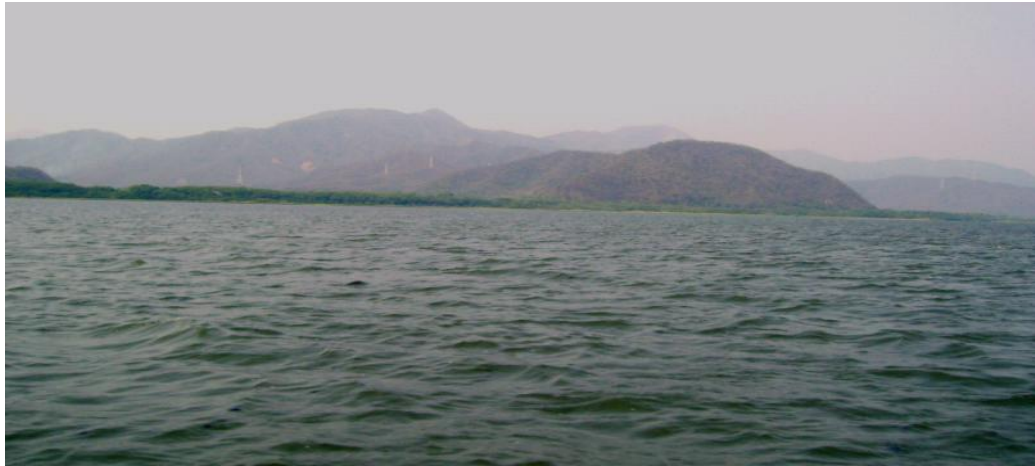
Figura 7.- Vaso II, en Laguna de Cuyutlán, punto numero cinco de monitoreo para evaluación de Calidad del Agua.

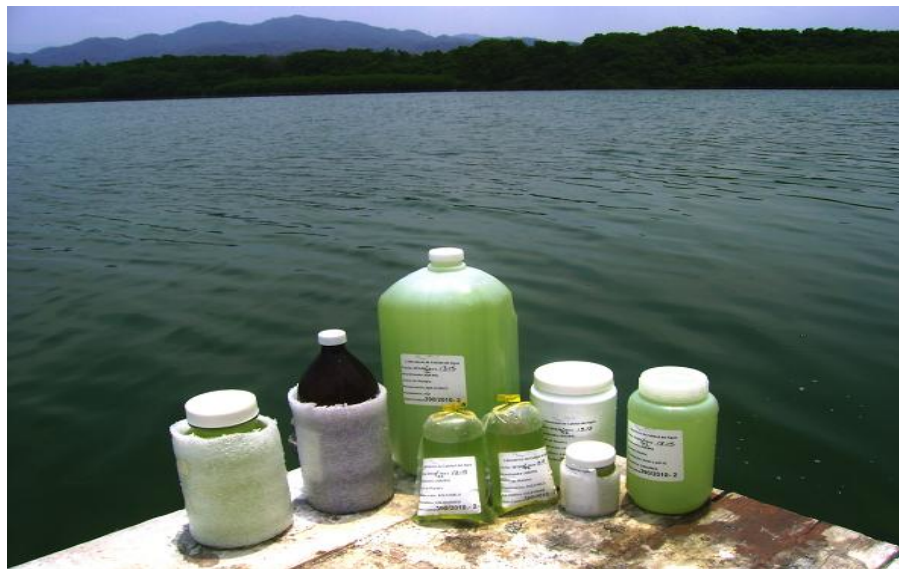
Figura 8.- Recipientes y volúmenes empleados en la toma de muestras para evaluación de Calidad del Agua.

De las muestras puntuales de agua se determinaron los parámetros señalados en la NOM-001-SEMARNAT-1996 y preservados conforme a normatividad para cada uno de ellos (figura 8).

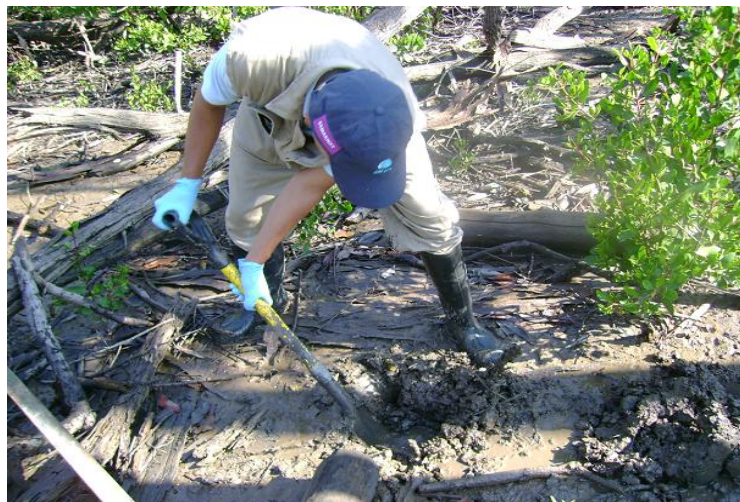
Figura 12. Excavación en uno de los once puntos de monitoreo para toma de muestra y análisis de parámetros de campo en suelo y agua intersticial.

La medición de pH se realizó tanto en suelo como en el agua intersticial acumulada después de haber definido el perfil para toma de sedimento (cuadro de 30 cm x 30 cm aproximadamente con profundidad de 30cm a 40 cm, figura 12).

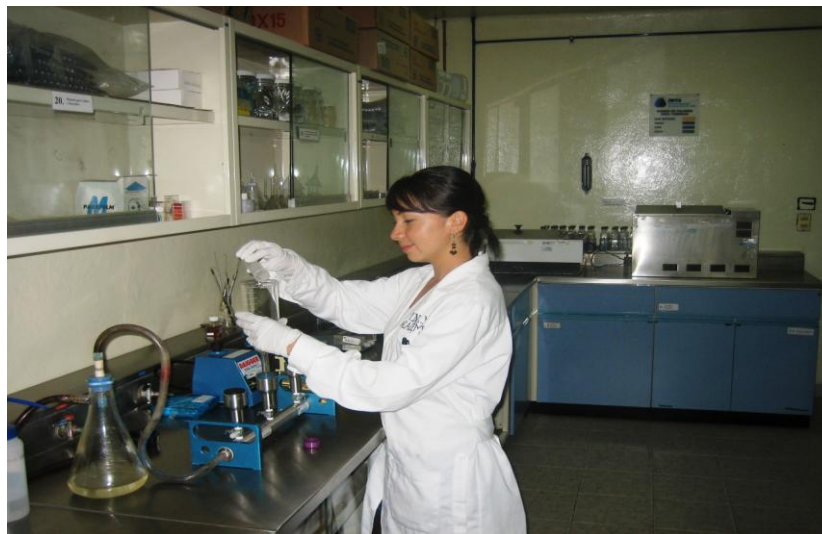
Figura 13. Procesamiento de muestras en laboratorio de Calidad del Agua IMTA.

De las muestras puntuales de SUELO se determinaron los parámetros ya indicados y se preservaron conforme a normatividad para cada uno de ellos, según el procedimiento marcado por la NOM-001-SEMARNAT-1996 (figura 13).

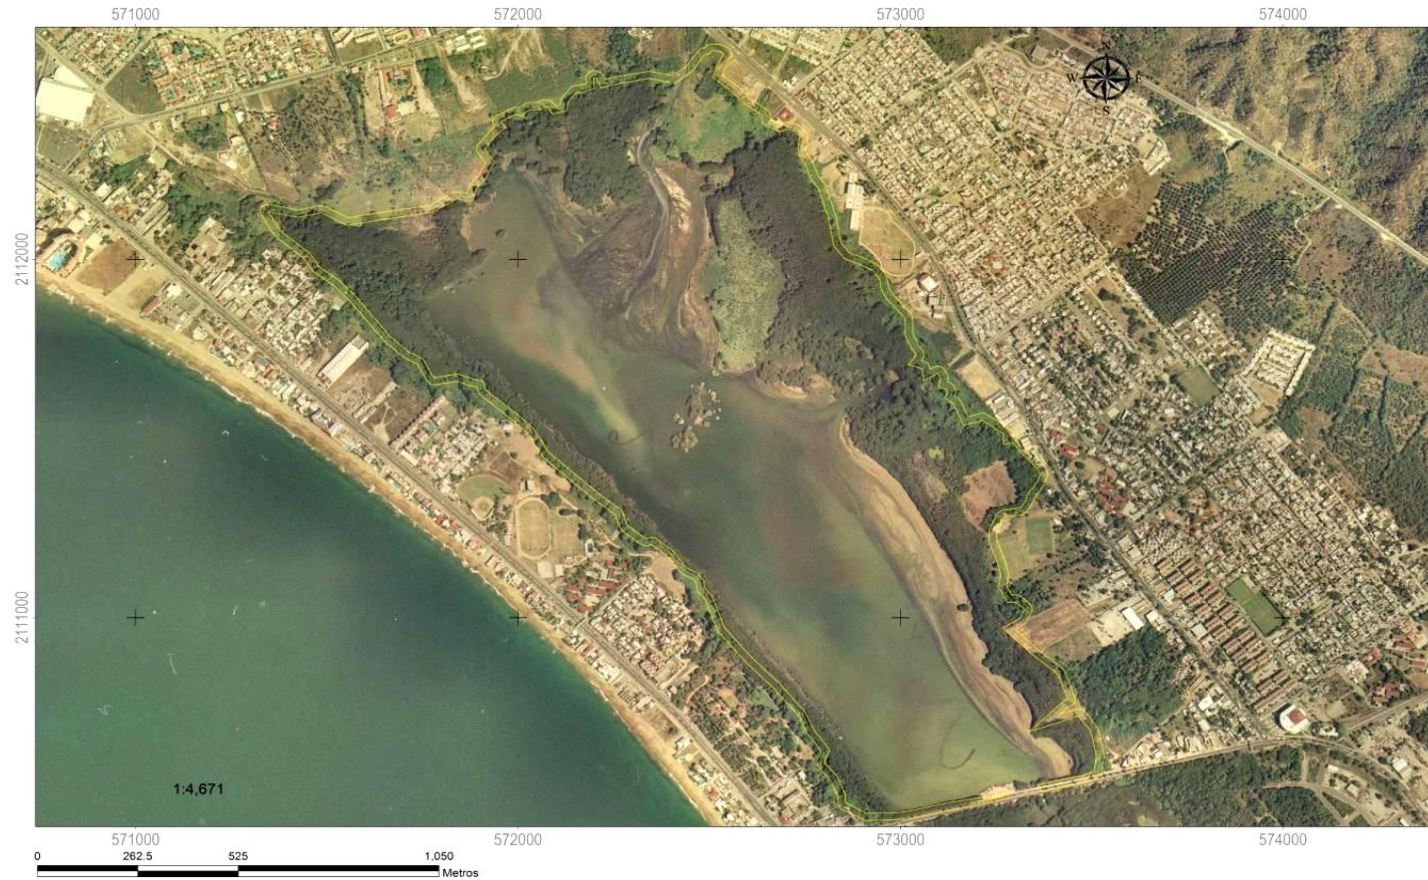
Figura 19.- Delimitación de zona federal en la laguna de las Garzas

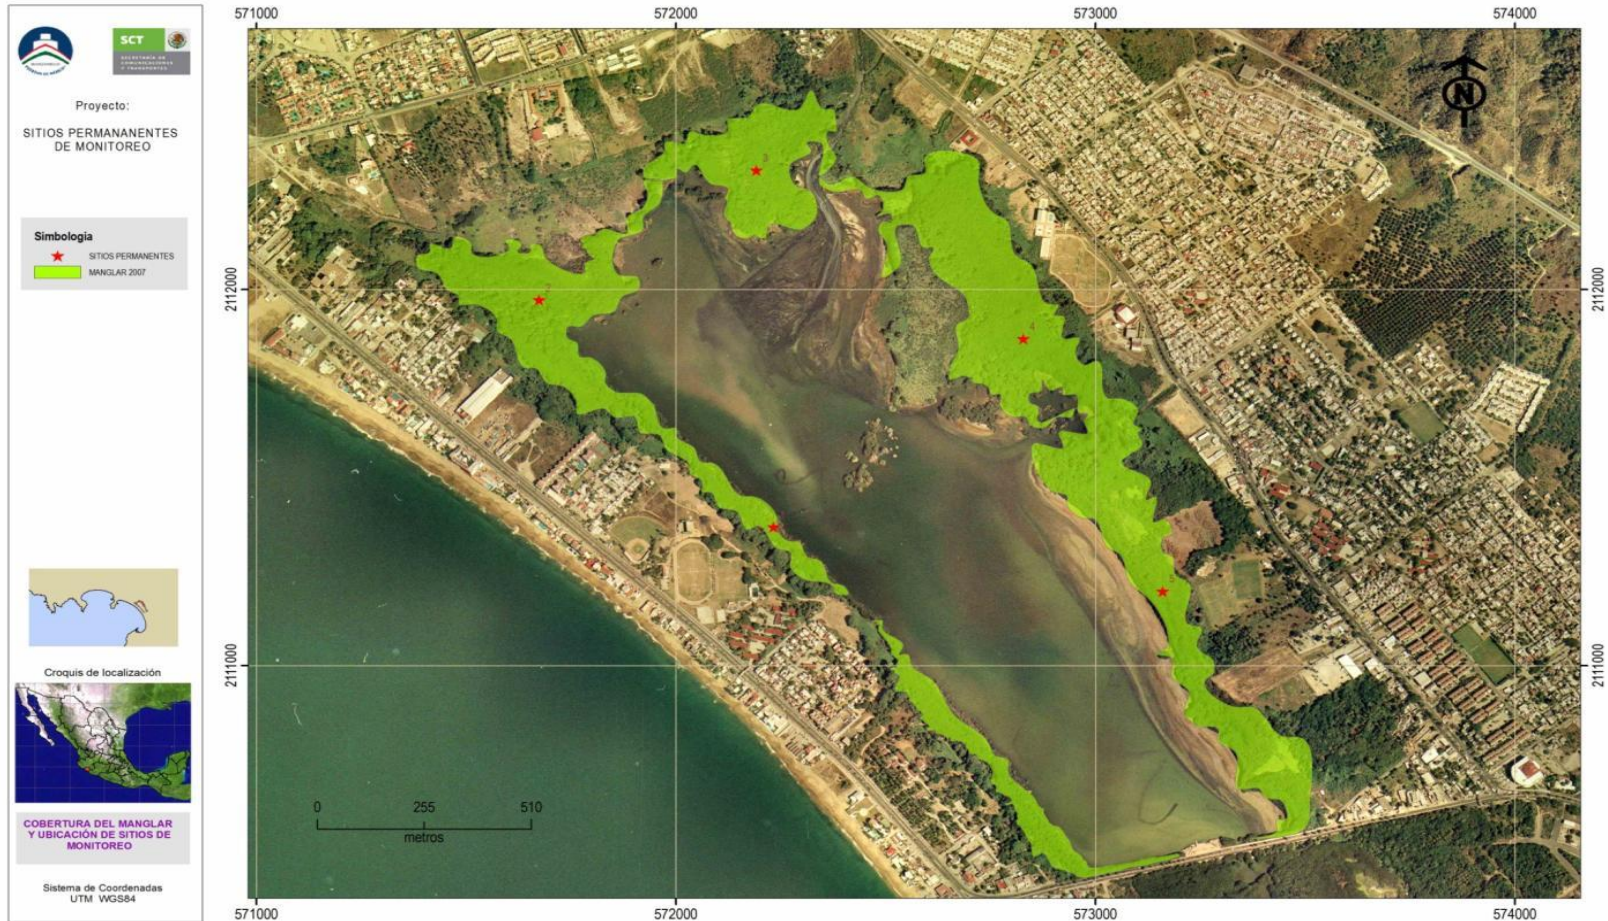
Figura 20.- Ubicación de sitios de monitoreo en la laguna de las Garzas

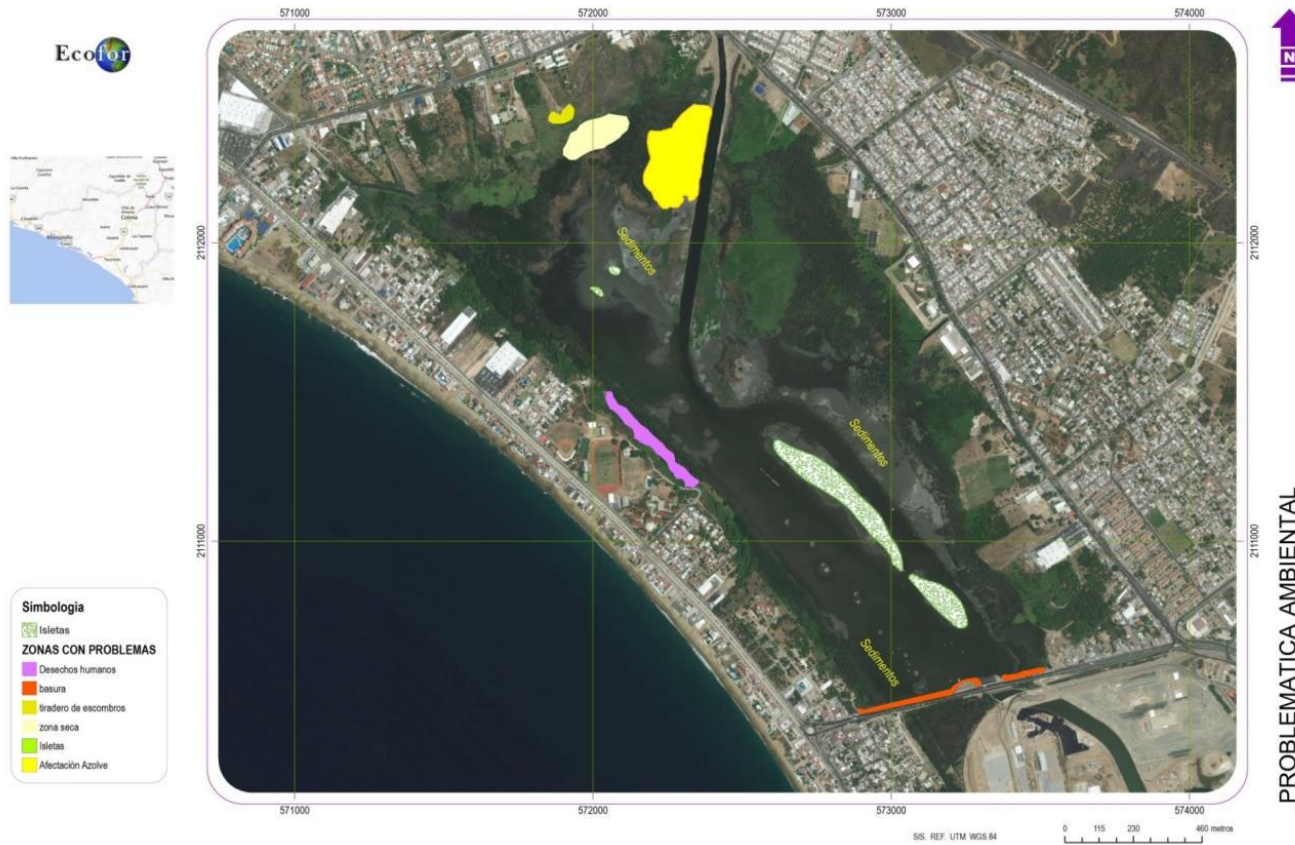
Figura 22. Problemática de acumulación de sedimentos en 2013 después de los fenómenos meteorológicos 2011-2012.

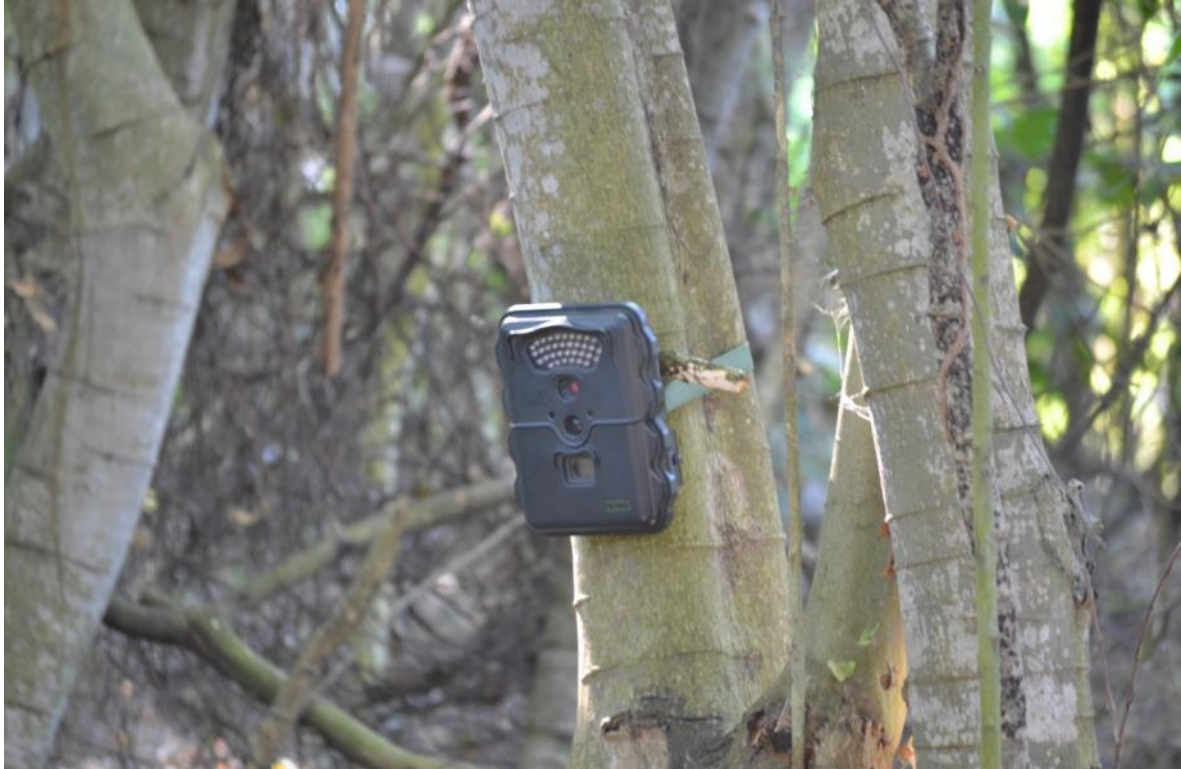
Figura 26.- Trampa cámara para el monitoreo de fauna.

De manera complementaria se colocaron redes de niebla para la captura e identificación de murciélagos dentro del sitio, colocadas al atardecer y hasta antes de la media noche, y se colocaron 6 trampas cámara en distintos puntos de la laguna (Figura 26).

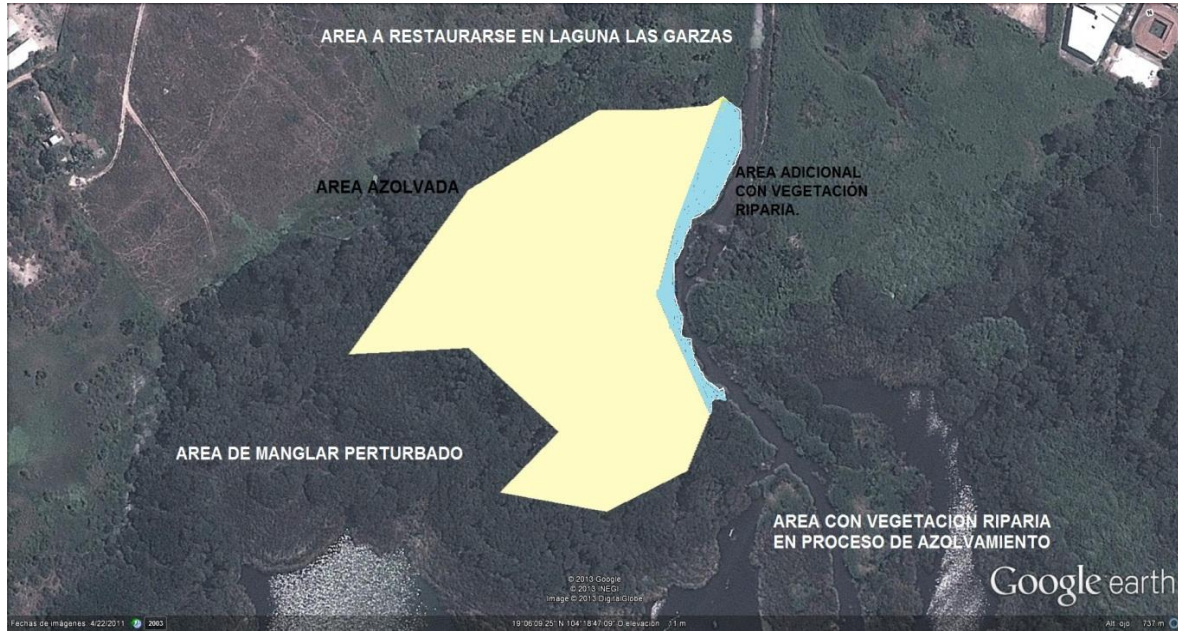
En la parte NW del sistema lagunar se ubica la zona que fue azolvada por el paso del último huracán. Inicialmente este sitio estaba cubierto por un bosque de mangle blanco de buen porte de 12-15 m de altura y árboles de hasta 30 cm de DAP, la ubicación de uno de los drenes o canales de desagüe de la ciudad fue el que provocó el azolvamiento del sitio. El fenómeno meteorológico introdujo un depósito de hasta tres metros de espesor de arena sobre el sistema de raíces del manglar. En la actualidad el sitio después de 20 meses del evento meteorológico, se ha modificado radicalmente. Incluso en algunos sitios menos afectados por el azolvamiento *L. racemosa* empieza lentamente a recuperarse. En la figura 28 se ha delimitado el polígono correspondiente al sitio azolvado

Figura 28. Delimitación del área probable a reforestar pro - restauración en Laguna de Las Garzas del sistema global de Lagunas de Cuyutlán.

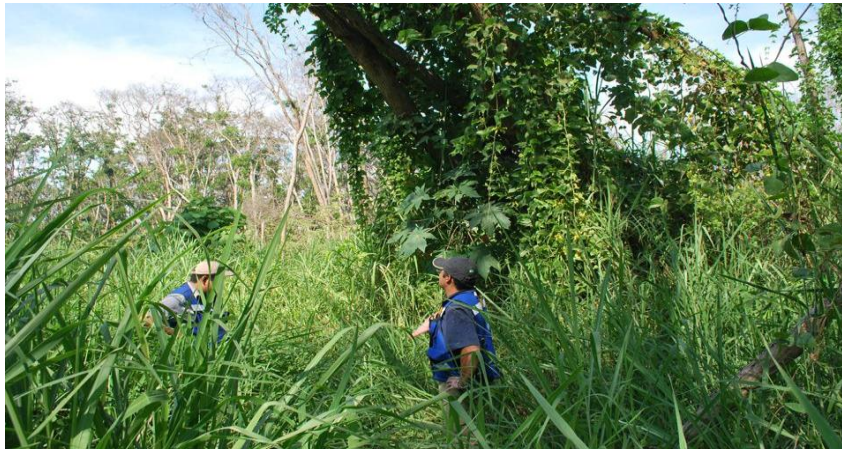
Figura 29. Vegetación de gramíneas, lianas y bejucos que aparecieron posterior al azolvamiento, con la muerte del bosque de mangle *L. racemosa* que cubría el sitio.

b). Limpieza del sitio. En la actualidad toda el área a restaurarse se encuentra cubierta por una gran cantidad de gramíneas de hasta tres metros de altura, lianas y algunos arbustos ya están presentes (*Ricinus ricinus*, *Gervera pérsica*, etc) como se observa en la figura 29. Debido a ello será necesario limpiar para eliminar esta vegetación, en un área de 4.7 ha. Por la cantidad de gramíneas y otras plantas terrestres que aparecieron sobre el área azolvada, se puede inferir que el suelo carece de salinidad, incluso en algunos sitios cercanos al canal empiezan a algunos arbustos de *Salix humboldtiana* (Sauce), indicadores de nula salinidad en el suelo, aún cuando algunos árboles de mangle blanco presentan buena cantidad de renuevos. Los arbustos de *S. humboldtiana* y algunos de *Pachira aquatica*, deberán dejarse durante el proceso de limpia del sitio, con la finalidad de proteger el bordo del canal.

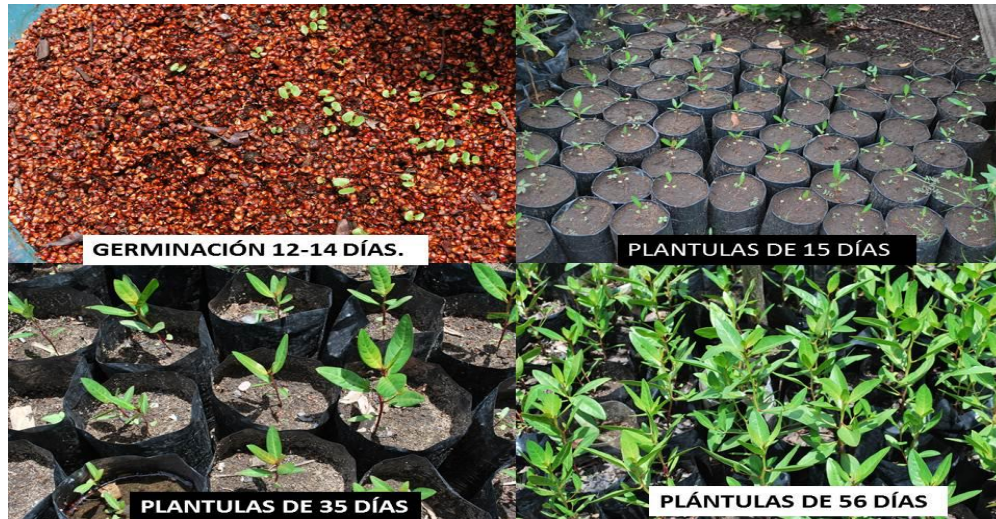
Figura 31. Desarrollo de plántulas desde semilla hasta 56 días de desarrollo.

Posterior a la colecta de la semilla, estas se lavan por lo menos unas 8 veces hasta que el agua salga clara, se deja remojar el material en una bolsa de plástico de color negro unas 24 horas, repitiendo el proceso dos veces. En un siguiente paso, se elimina el agua y se colocan las semillas húmedas dentro de la misma bolsa, se cierra la bolsa y se deja en un lugar fresco, a la sombra durante 48 horas aproximadamente. Al final de este paso, se llevaron a sembrar las semillas al vivero de la UMA APIMAN, en las bolsas de 15x25cm. Colocando de 1 a 3 semillas separadas 3 cm dentro del área de la bolsa, solo hundiendo ligeramente las semillas en el sustrato (figura 31).

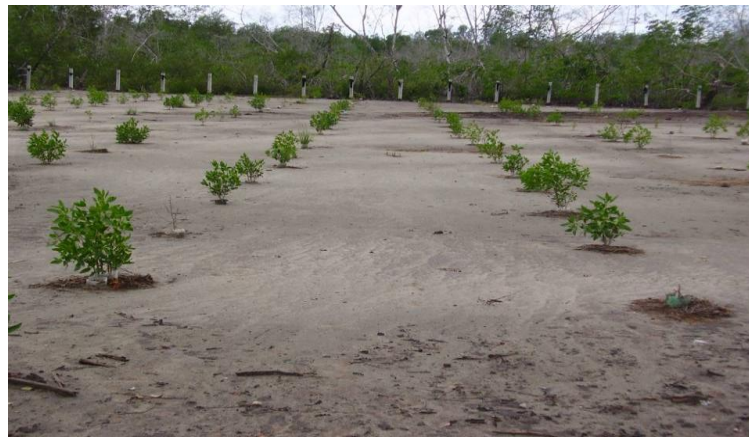
Figura 32. Espaciamiento entre planta/planta y surco/surco.

a) Densidad de siembra. La siembra en campo se realizó a un distanciamiento de 2.5 x 2.5m entre planta/planta y entre surco/surco, para una densidad inicial de 3,850/plántulas/ha, para una cobertura del 80% del terreno (Figura 32). Al momento de sembrarse las plántulas se realizó un agujero de 40x30cm de profundidad y anchura, dentro de este se colocaron 2.5 kg de una mezcla humedecida de composta y/o tierra de hoja, constituida por tierra negra, hojarasca y estiércol 50/25/25%, adicionalmente se colocó 2.0 Kg de hidrogel hidratado; en el momento de sembrar, cada bolsa se corta lateralmente liberando el pilón y colocándolo dentro del agujero sobre el hidrogel, posteriormente se rellena el agujero con arena, se riega el suelo para atenuar el estrés (figura 33). La siembra en campo se realizó durante las horas de la mañana o tarde de 06-10AM y 15:30-18:30PM para disminuir la mortalidad y el estrés en las plántulas (Tovilla y Orihuela 2002;

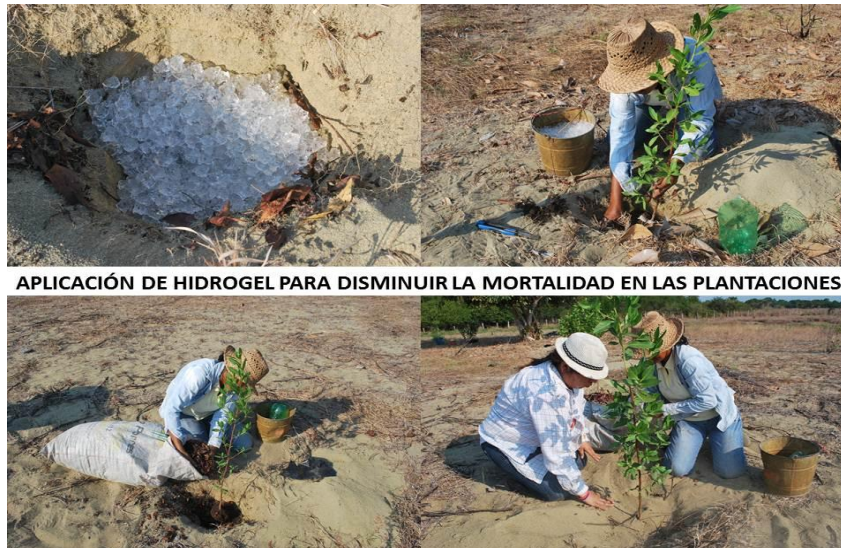
Figura 33. Utilización de hidrogel para disminución de stress e incrementar la sobrevivencia de las plántulas.

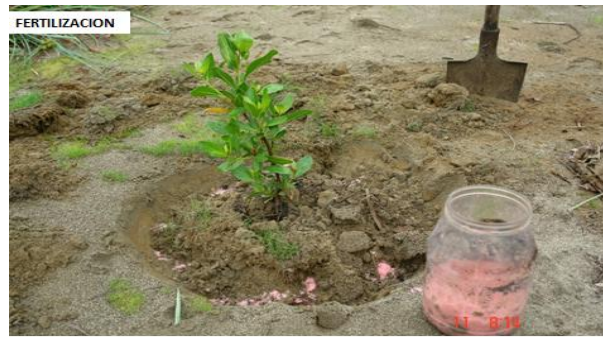
Figura 34: Aplicación de fertilizante sintético a las plantas.

Fertilización. Debido a que los sitios donde estará ubicada la plantación de *C. erectus*, son sitios pobres en materia orgánica, suelos secos, arenosos, y ubicados por arriba del nivel máximo de mareas. 30 días posteriores a la siembra se adicionará a las plantas un enraizador foliar por aspersión y 2 g de Urea y superfosfato triple de calcio a 5 cm del pie de las plantas a fin de acelerar el desarrollo, repitiendo esta aplicación cada dos meses en el año siguiente a la siembra, como se observa en la figura 34.

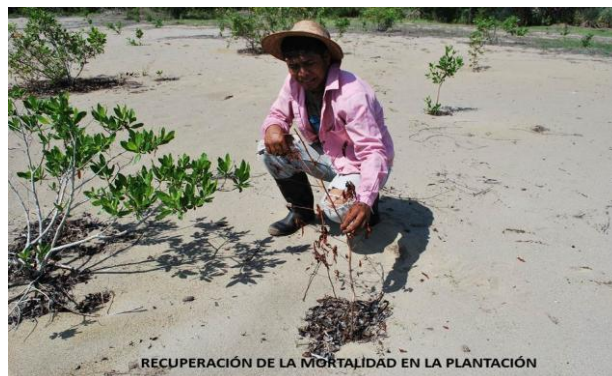
Figura 35. Recuperación de la mortalidad en la plantación.

Recuperación de la mortalidad. A fin de recuperar la mortalidad que se producirá en la plantación de *C. erectus*, en octubre de 2013, un mes posterior a la siembra, con las plántulas restantes en el vivero, se llevarán a campo para recuperar la mortalidad. Se ha calculado en esta especie una mortalidad inicial aproximada de 13% y cuatro meses después en febrero de 2014, esta mortalidad se debe reducir a <10%, finalmente en junio del siguiente año (2014) se recuperará la mortalidad producida durante el estiaje (<6%) al inicio de las lluvias y al final de ellas en octubre de 2014, siguiendo los criterios de Sánchez-Páez *et al* (2000); Tovilla y Orihuela (2002). En el caso de *L. racemosa*, la mortalidad inicial estimada será de un 10%, la cual se recuperará en octubre de 2013 y enero y junio de 2014 (figura 35). En esta especie se estima una mortalidad posterior de <5% y 3%.

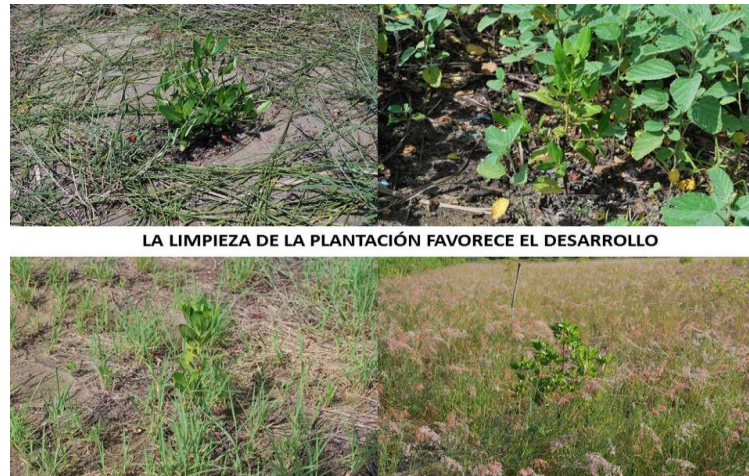
Figura 36. Desarrollo de diferentes especies competidoras.

Deshierbe y Control de plantas competidoras. Los sitios donde se sembrará *C. erectus*, posterior a la rehabilitación del suelo, la limpieza de la maleza y la eliminación del arbolado muerto, durante la época de lluvias junio-octubre de 2013, asociado a la fertilización y riego de las plantaciones, una serie de gramíneas y otras malezas se desarrollarán muy rápido, por lo que será necesario realizar el control de esta vegetación en los meses de agosto previo a la siembra y en octubre y diciembre de 2013, incluso en marzo, junio y septiembre de 2014 deberá repetirse el proceso, a fin de permitir el sano desarrollo del mangle botoncillo (*C. erectus*) (figura 36).

Por otro lado, en la parte baja del área azolvada donde se plantará *L. racemosa*, en la zona húmeda e inundada, es posible que aparezcan especies de ciperáceas como: *Abildgaardia mexicana*, *Cyperus canus* y *Carex cortesii* y el helecho *Acrostichum aureum*. Todas estas plantas en la época de lluvias presentan un gran crecimiento que llega a inhibir el desarrollo del mangle blanco. Debido a esta situación durante la época de lluvias es necesario limpiar y controlar el desarrollo de esta vegetación, incluso los pastos y otras plantas terrestres que aparezcan alrededor de las plantas de mangle asfixiándolas y eliminándolas, como se observa en la figura 36.

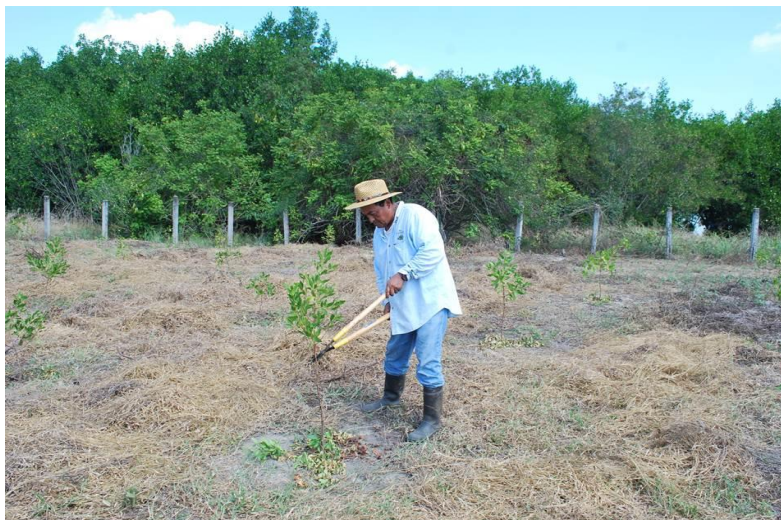
Figura 37. Poda de plantas de mangle botoncillo de ocho meses de edad.

Proceso de poda en las plantaciones. A partir del mes de mayo-junio y septiembre -octubre de 2014 y 2015 en toda la plantación de *C. erectus* se realizará la poda de las ramas bajas, torcidas o débiles en cada una de las plantas, a fin de acelerar el crecimiento de la plantación, este proceso se realizará por medio de tijeras de podar, como se observa en la figura 37.

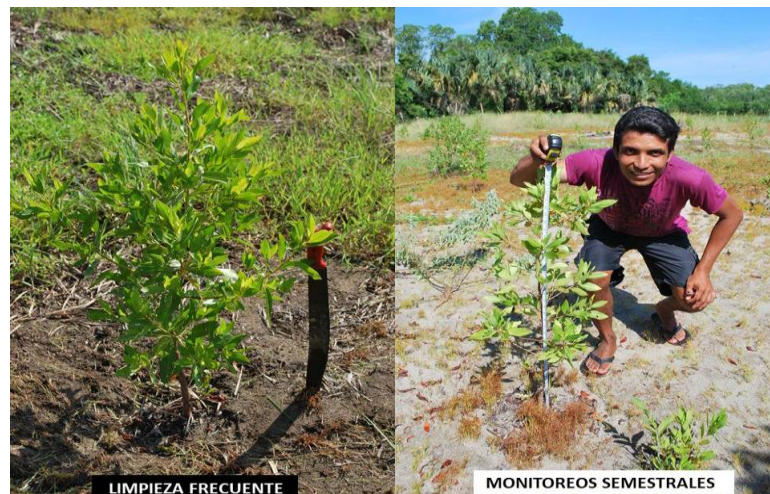
Figura 38. Monitoreos de la plantación, condición para el éxito del proyecto.

Con una frecuencia trimestral durante el primer año de la plantación, e iniciando en noviembre de 2013, posterior a un año este monitoreo debe realizarse cada semestre en 2014 y 2015, se medirá la altura alcanzada por las plántulas (A), el diámetro de los tallos (DT), Presencia de ramas (PR), Cobertura de las copas (C), Floración (F) y Mortalidad de plántulas (M); así mismo se cuantificarán en 5 sitios de cada plantación los parámetros ambientales: contenido de materia orgánica en suelo (MO), salinidad intersticial (SI), temperatura ($T^{\circ}C$), humedad ambiental (HA) y nivel de inundación (NI), salinidad del agua entrante SA (solo en plantaciones de *R. mangle*) (Etchevers 1988; Román 2003; Tovilla et al 2004; 2006) Figura 38).

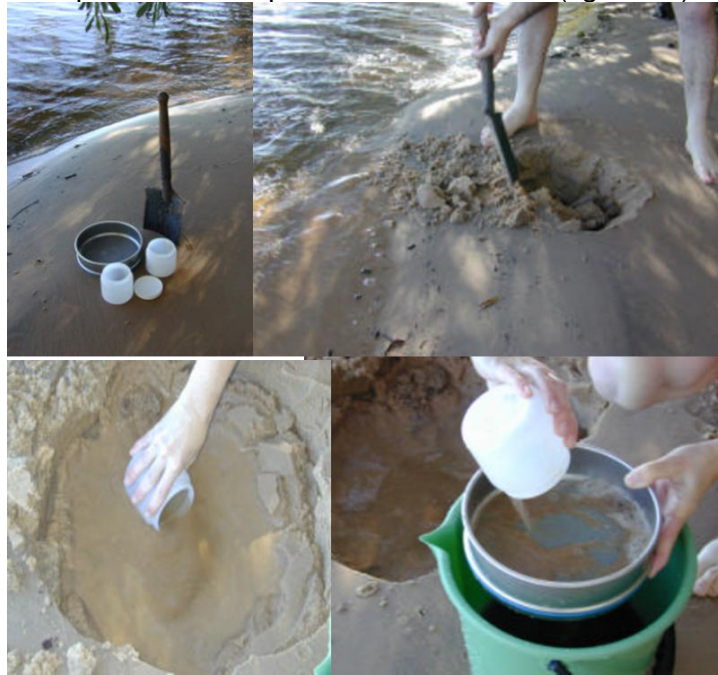
Figura 39. Ambiente intersticial. Tamiz de 500 μm de abertura de malla.

Dentro de los islotes conformados por el material de dragado o tarquinas se llevaron a cabo muestreos en el agua intersticial, para ello se cavó un agujero con una pala pequeña, hasta alcanzar al agua subterránea a una profundidad no mayor de 80 cm, de aquí se obtuvo el agua intersticial afluyente misma que fue filtrada por medio de tamices (figura 39).

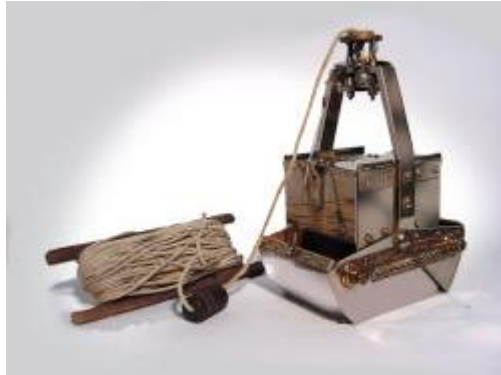
Figura 40. Draga de Ekman. Cuerda marcada por el que corre el mensajero que hace cerrar las “mandíbulas” o palas de la draga una vez apoyada sobre el sedimento a muestrear.

Para la toma de muestras dentro del puerto se utilizó una draga tipo Ekman, con una capacidad de extracción de sustrato de aproximadamente 7,2 kg, con mecanismo de activación por mensajero de caída libre (figura 40).

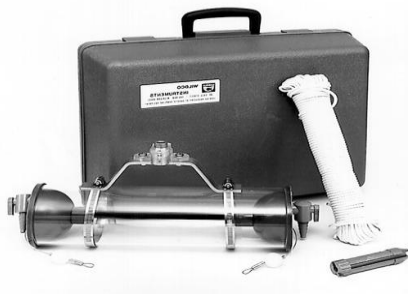
Figura 41. Botella de Van Dorn para toma de muestras de agua a profundidades variables.

En el monitoreo del año 2013 se incluyeron análisis de agua y sedimentos en puntos establecidos del tablestacado de las bandas B, C y D. Se realizaron tomas de agua a nivel superficial y a 12 m de profundidad en cada punto con su correspondiente toma de muestra de sedimento. Para la toma de muestras de agua se empleó una botella de Van Dorn (figura 41) y para la toma de muestras de sedimento se usó la draga de Ekman, ambas muestras de agua y sedimento fueron colectadas sobre una lancha propiedad de la Administración Portuaria Integral Manzanillo (figura 42).

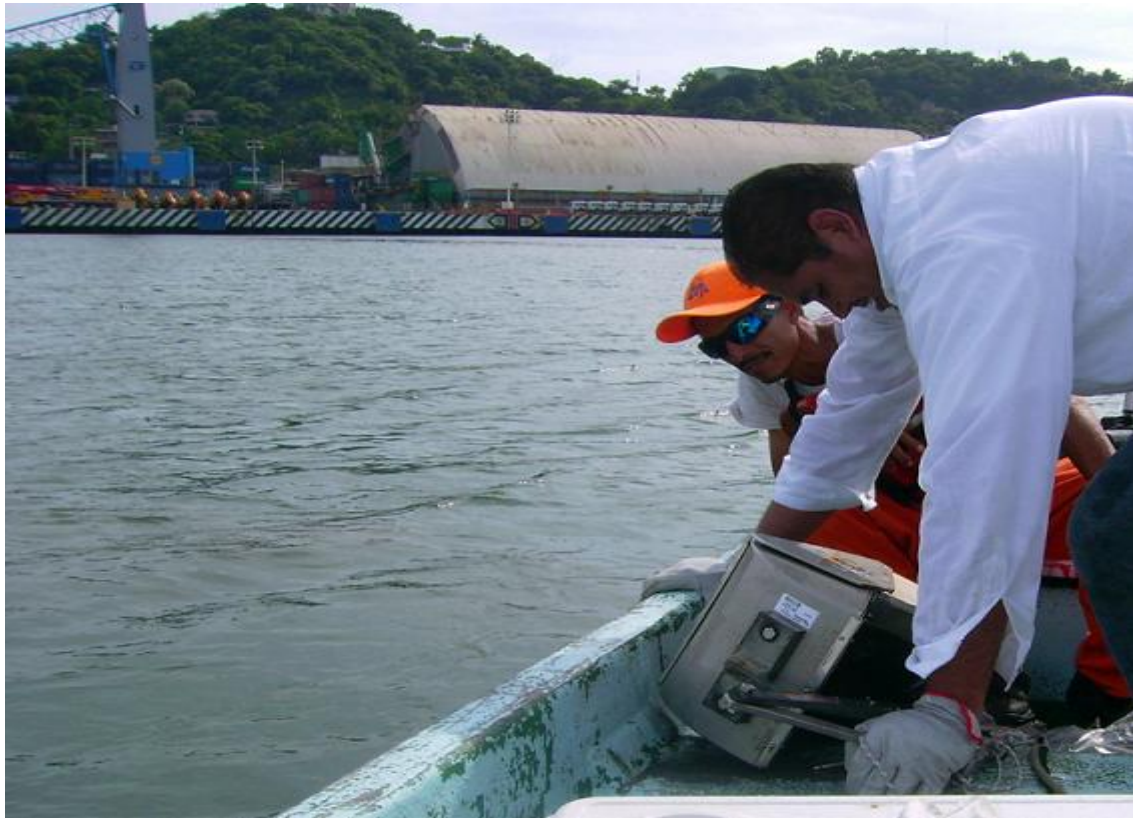
Figura 42. Toma de muestras de sedimento en las Bandas de San Pedrito.

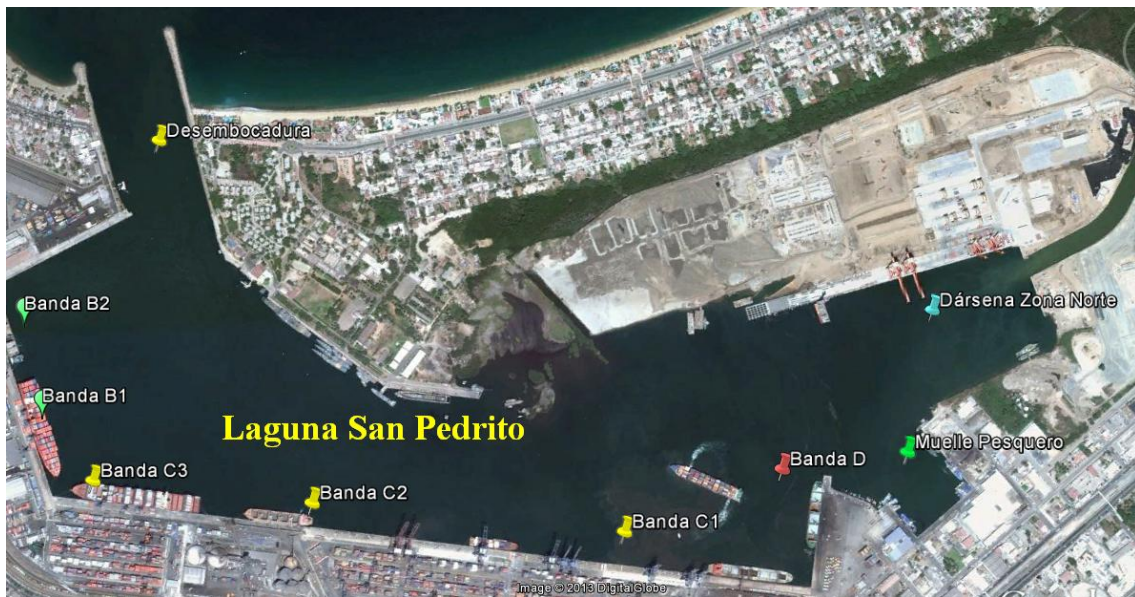
Figura 43.- Laguna de San Pedrito y sitios de monitoreo de agua y sedimento en 2013.

En el monitoreo correspondiente al año cuatro, se tomaron muestras de agua y sedimentos en puntos del tablestacado de las bandas que originalmente eran A, B y C y que posteriormente API replanteo. Finalmente se tomaron muestras de de agua a nivel superficial y a 12 m de profundidad las bandas B, C y D y en cada punto se extrajo muestra de sedimento.

En la figura 43, se presenta la ubicación de cada uno de los puntos de monitoreo en las bandas B, C y D en los cuales se realizaron los monitoreos.

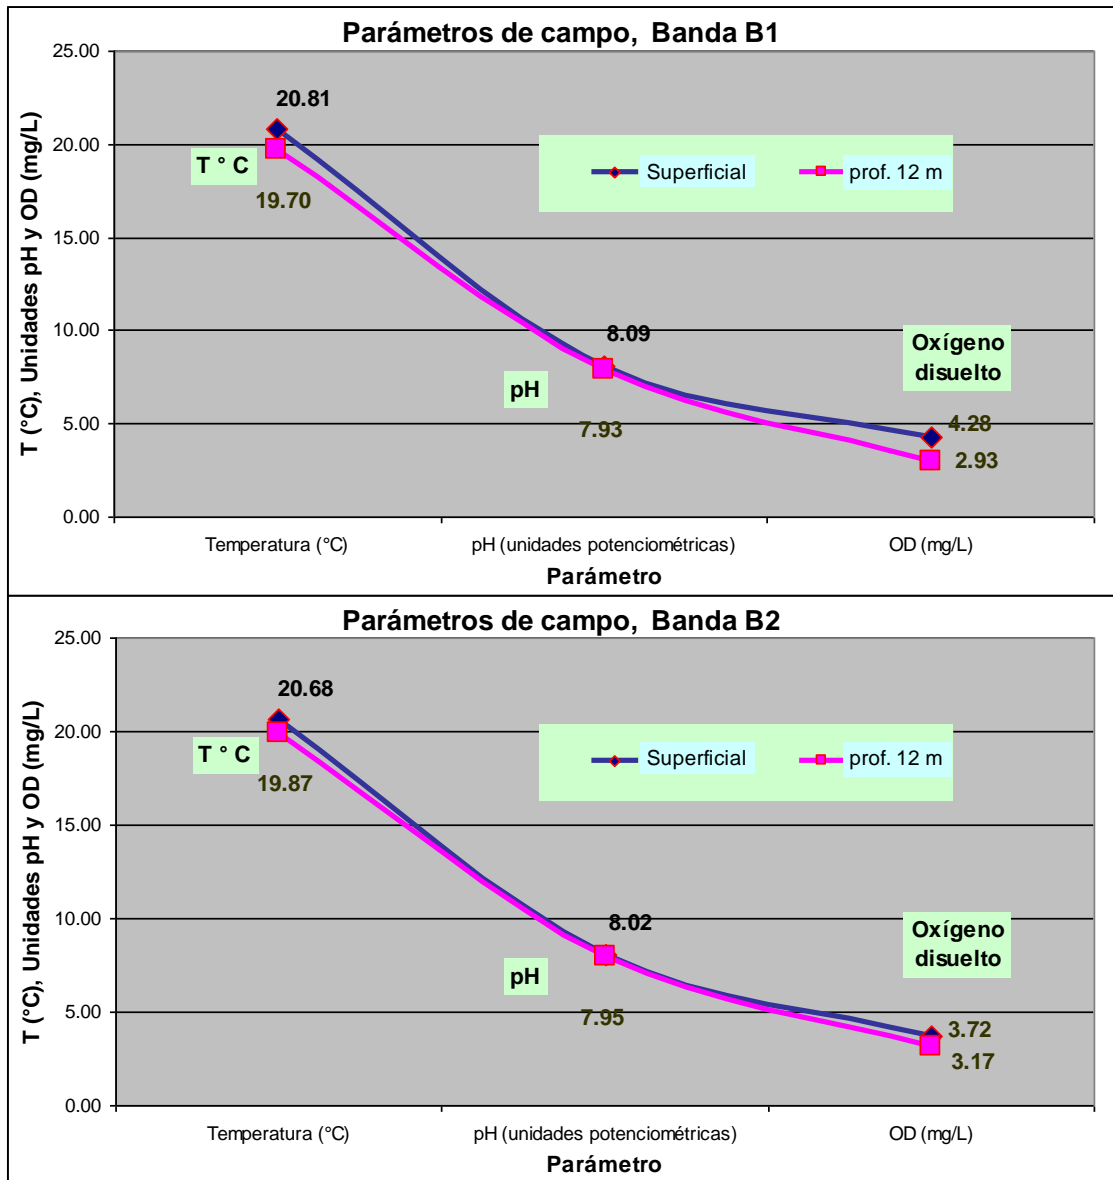
En el caso del pH los valores tanto superficiales como de profundidad son también muy parecidos en ambos puntos. Los cambios más significativos se aprecian en el oxígeno disuelto, puesto que los valores de oxígeno superficial son mejores en el punto de la banda B1, sin embargo, la relación en cuanto al oxígeno disuelto de 12 m de profundidad es inversa, debido a que fueron mejores los valores en el punto de la Banda B2.

Figura 45.- Parámetros de campo de la Banda B 1 y B2 en 2013.

Estos resultados señalan la distinta dinámica más o menos esperada del comportamiento del oxígeno disuelto a nivel superficial comparado con el oxígeno disuelto a 12 m de profundidad.

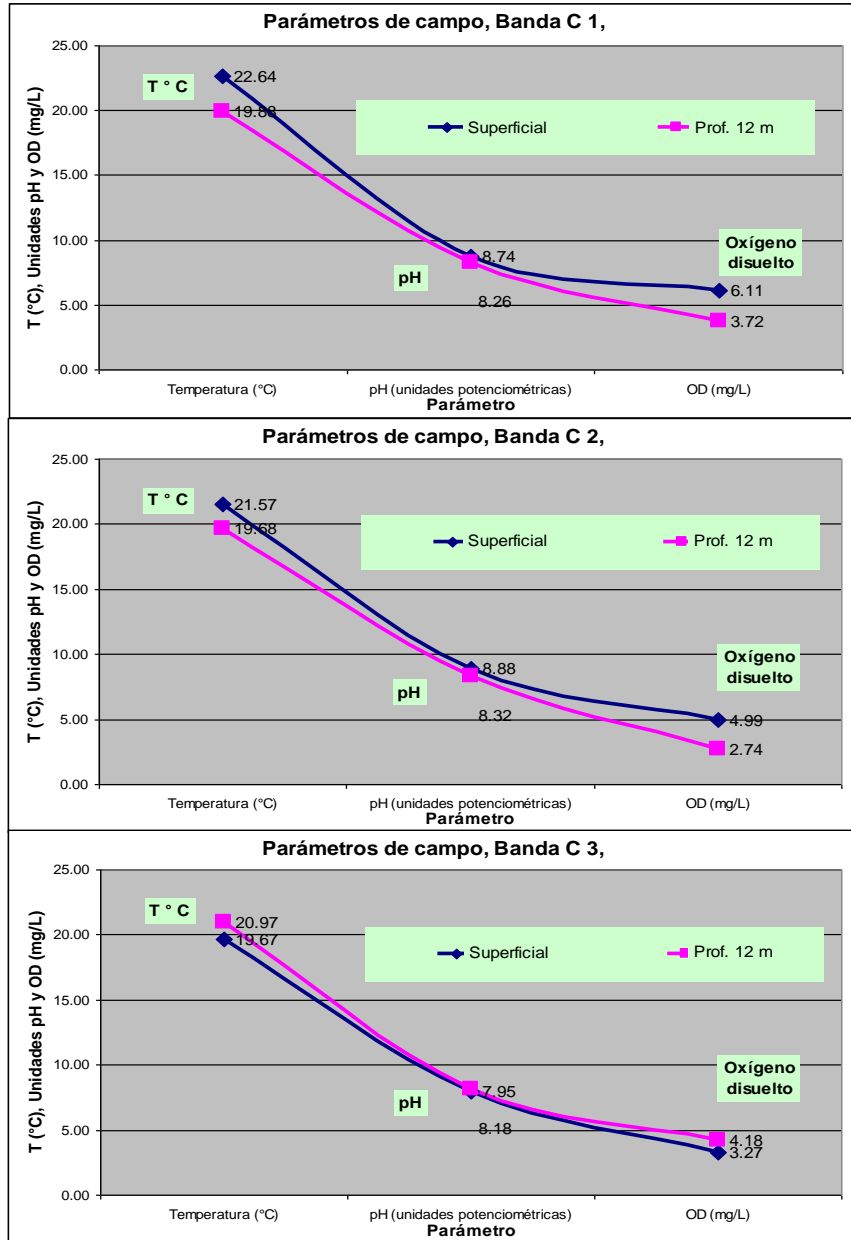
Figura 46.- Parámetros de campo de la Banda C1, C2 y C3 en 2013

En la figura 46, se puede apreciar como en la Banda C, el mejor punto de monitoreo en cuanto a oxígeno disuelto se presenta en el punto Banda C1, es decir el punto más cercano a la Dársena Zona Norte.

En el gráfico de la figura 46, se presentan los parámetros de campo en los puntos banda C1, C2 y C3.
