“PROGRAMA DE MONITOREO DE LAS CONDICIONES AMBIENTALES EN LA LAGUNA DE VALLE DE LAS GARZAS Y LAGUNA SAN PEDRITO, MANZANILLO, COLIMA, AÑO CUATRO”

PROYECTO - TC1356.3

Informe final

IMTA

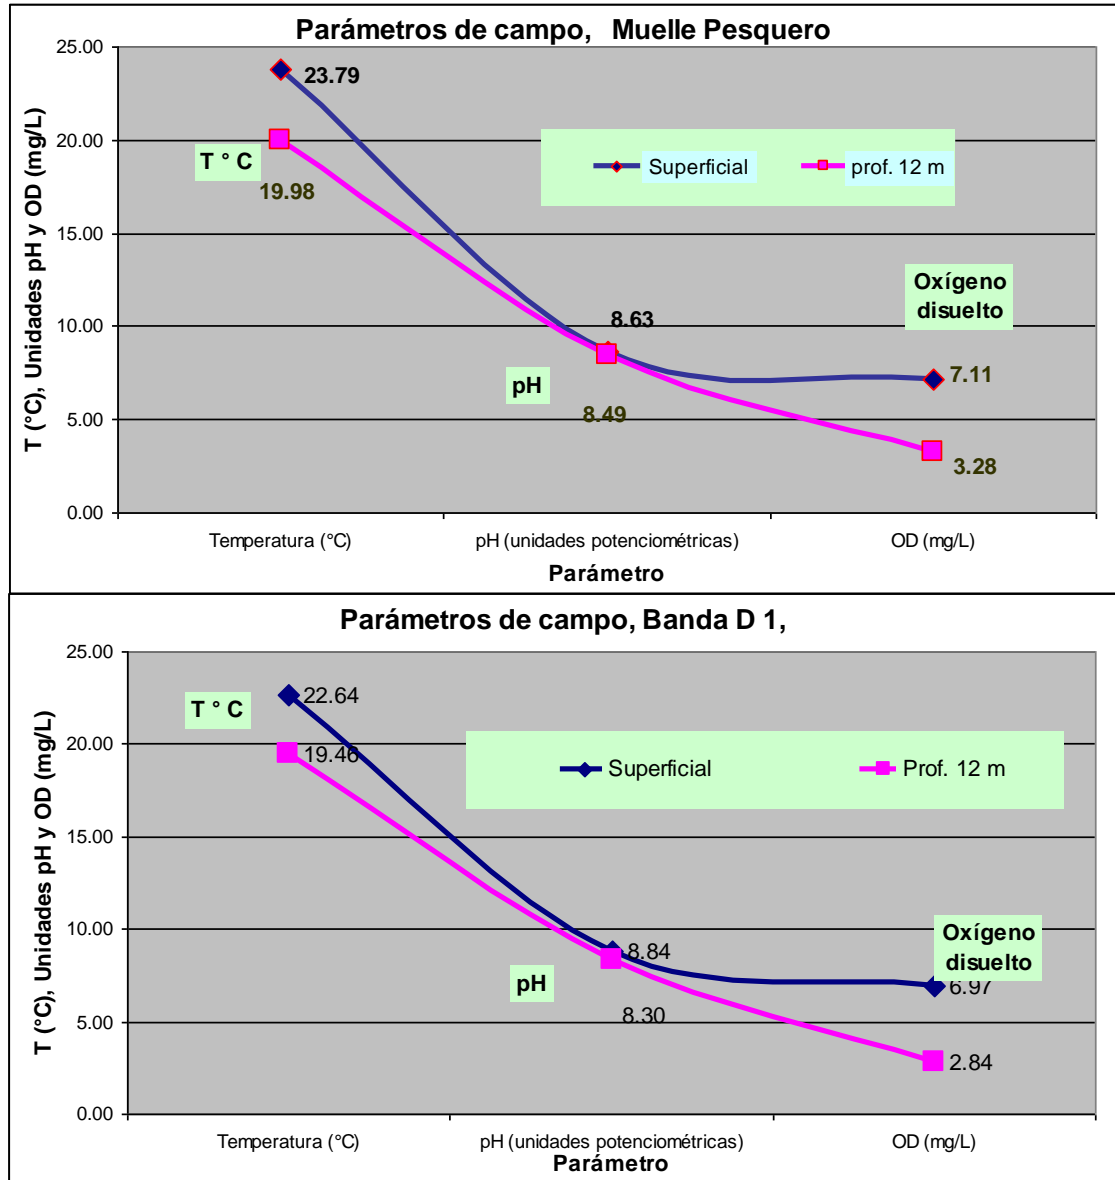
Figura 47.- Parámetros de campo de la Banda D1 y el Muelle Pesquero en 2013.

Los parámetros de campo del Muelle Pesquero y la Banda D1 observados en la figura 47, señalan una vez más que en cuanto a Temperatura y pH los comportamientos a nivel superficial y a 12 m de profundidad son muy parecidos. Lo más resaltante es que a medida que se aproximan a la Dársena Zona Norte las condiciones de oxígeno disuelto son solo favorables a nivel superficial. Un comparativo de estos dos puntos de monitoreo se observan en la figura 48.

Finalmente los dos puntos más cercanos a la Dársena Zona Norte que corresponden al Muelle Pesquero y a la Banda D1, se pueden apreciar en la figura 47.

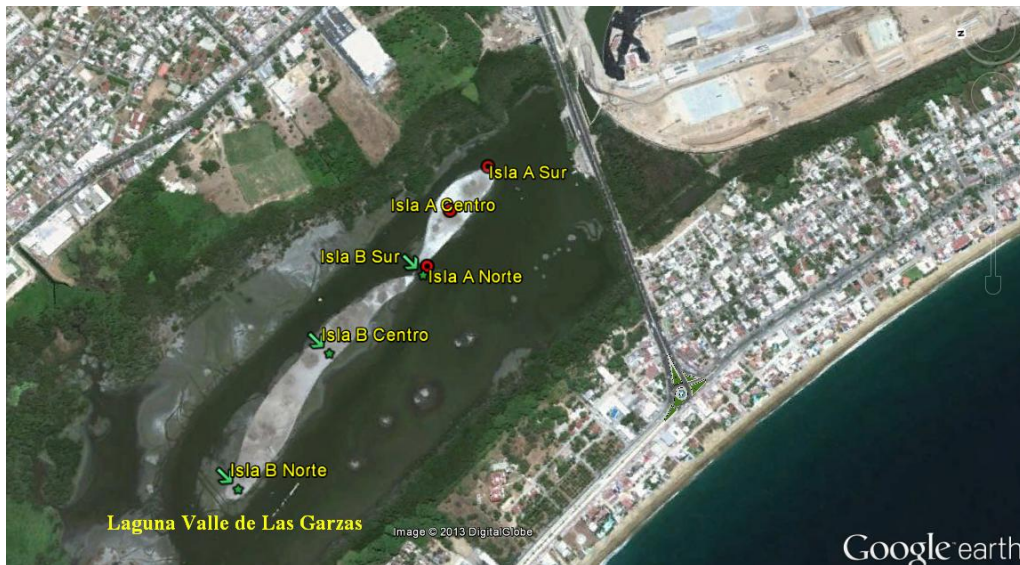
Figura 50.- Puntos de monitoreo de agua y sedimento en las dos principales islas de la Laguna de Valle de Las Garzas en 2013.

Por otra parte en La Laguna de valle de las Garzas se tomaron muestras de agua y de sedimento de las dos islas principales tanto en el norte y en el sur de cada isla, de acuerdo a ubicación de la fotografía satelital observada en la figura 50. Cabe aclarar que se incluyó en la parte central de cada isla una muestra de sedimento.

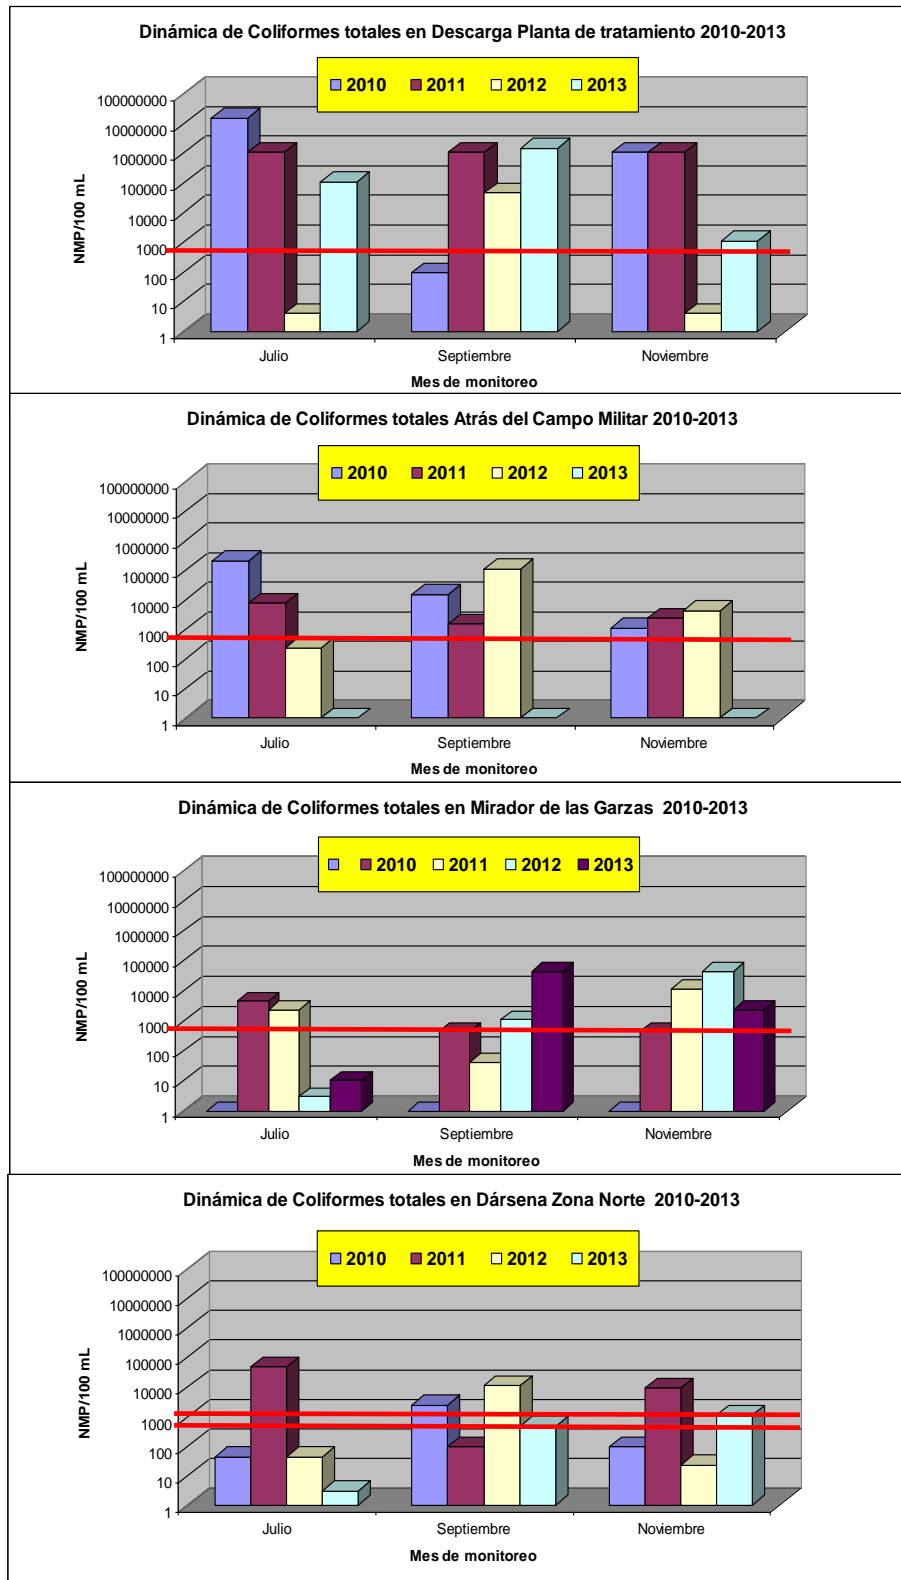
Figura 70. Coliformes totales en agua en julio, septiembre y noviembre 2010 -2013, el límite máximo permisible de la NOM-001-SEMARNAT-1996, es de 1000-2000 NMP/100 mL.

Con relación a los parámetros bacteriológicos de los cuatro puntos de monitoreo y seguimiento de calidad del agua en relación a los límites máximos permisibles en los siguientes gráficos se observan los resultados comparativos 2010-2013 de Coliformes totales, fecales y *Escherichia coli*.

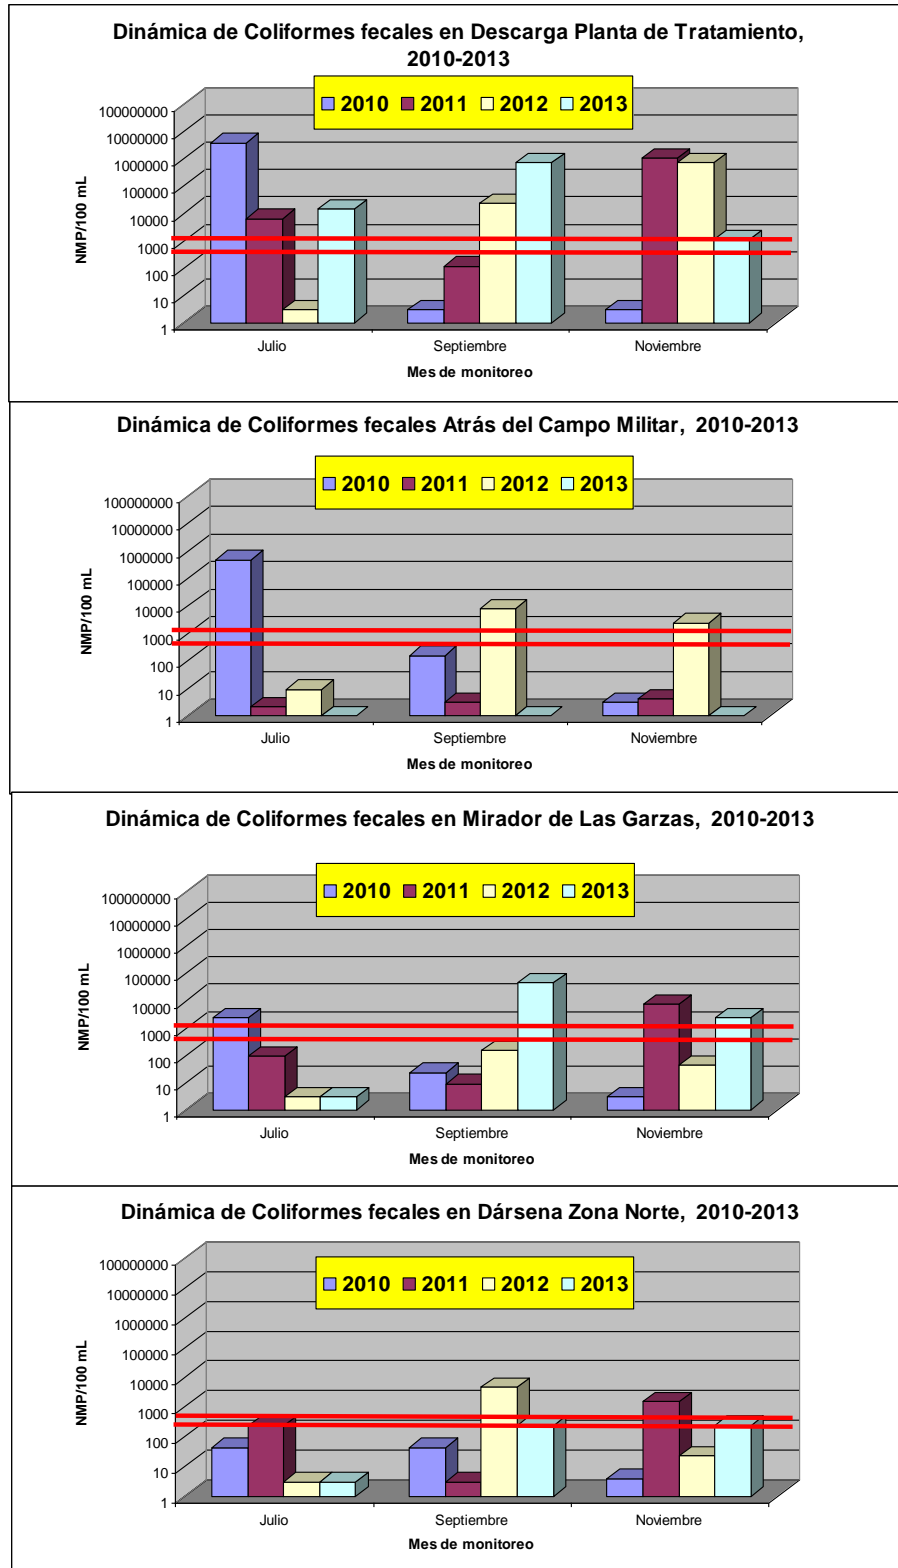
Figura 71. Coliformes fecales en agua en julio, septiembre y noviembre 2010 -2013, el límite máximo permisible de la NOM-001-SEMARNAT-1996, es de 1000-2000 NMP/100 mL.

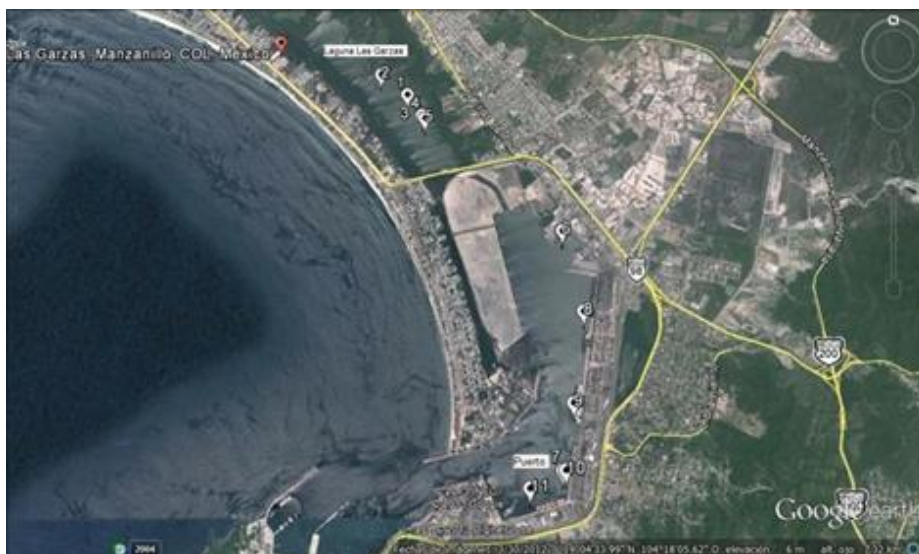
Figura 73. Ubicación de sitios de toma de muestra para fauna macrobéntica.

Los muestreos para el análisis de la fauna macrobéntica de la Laguna de Las Garzas- San Pedrito se realizaron en las islas formadas por tarquinas denominadas islas A y B; de la misma manera se tomaron muestras dentro del recinto portuario en los sitios llamados Bandas B, C y D (Figura 73). Los resultados de las mediciones de los parámetros fisicoquímicos se muestran en la tabla 9. Es importante mencionar que las mediciones dentro del recinto portuario fueron a máxima profundidad (10-15 m).
