“PROGRAMA DE MONITOREO DE LAS CONDICIONES AMBIENTALES EN LA LAGUNA DE VALLE DE LAS GARZAS Y LAGUNA SAN PEDRITO, MANZANILLO, COLIMA, AÑO CINCO”

PROYECTO - TC1456.3

Informe final

INSTITUTO MEXICANO DE TECNOLOGÍA DEL AGUA

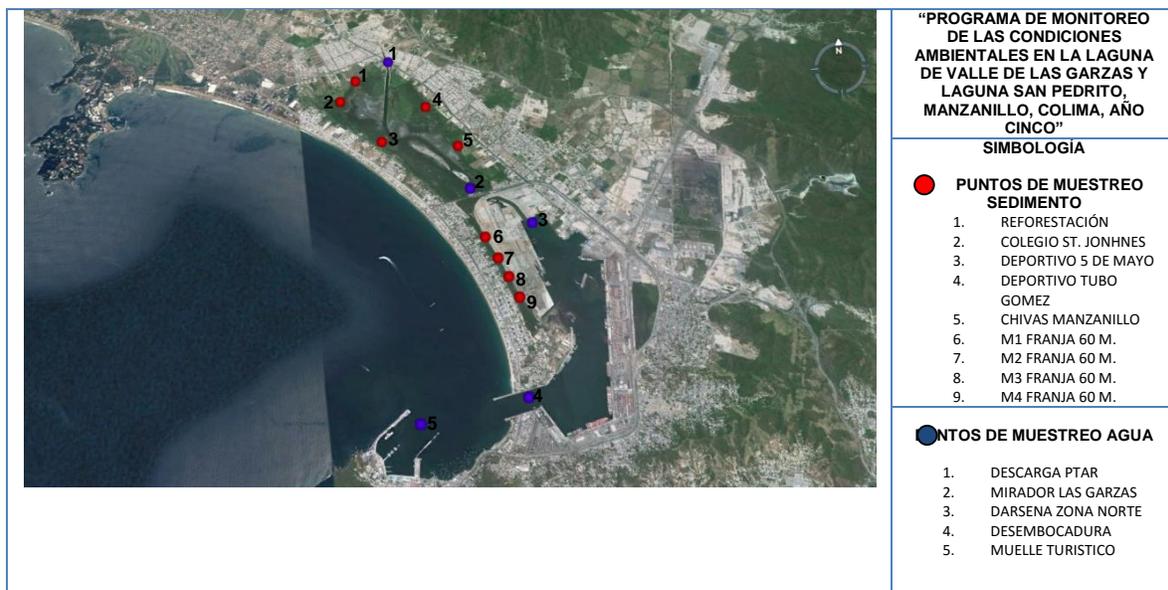
Figura 1. Ubicación de los sitios de toma de muestras para calidad de agua 2010-2014, en las Lagunas de Las Garzas y Laguna San Pedrito.

- Descarga planta de tratamiento
- Mirador las Garzas
- Dársena zona Norte
- Desembocadura
- Muelle Turístico

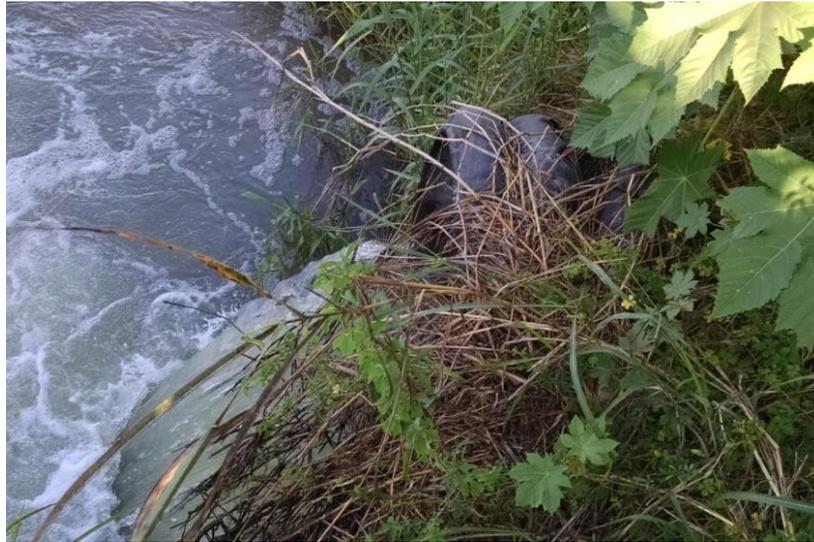
Figura 2. Descarga planta de tratamiento

Las figuras 2, 3, 4, 5 y 6 indican los sitios de donde se tomaron las muestras puntuales de agua para determinar su calidad de acuerdo a la NOM-001- SEMARNAT 1996.

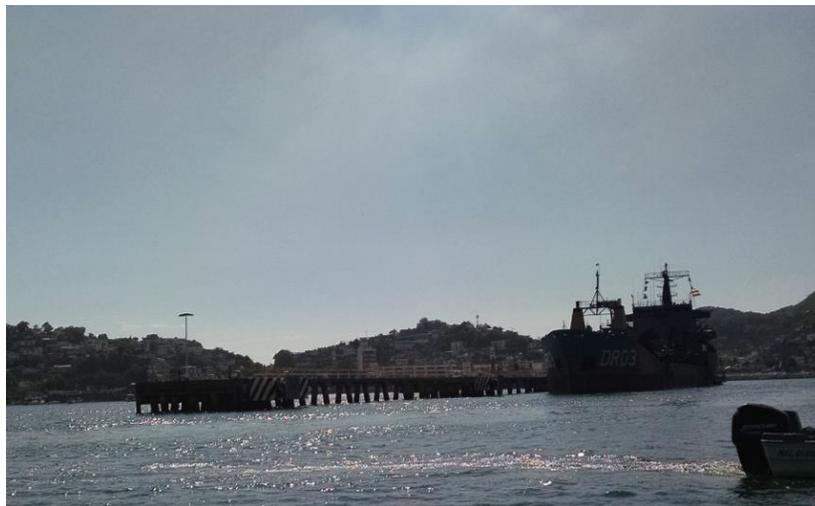
Figura 5. Muelle Turístico

El sitio de Muelle Turístico es un punto nuevo que en este año 2014 se incluyó para determinar la calidad del agua de acuerdo a la NOM-001- SEMARNAT- 1986 Figura 5.

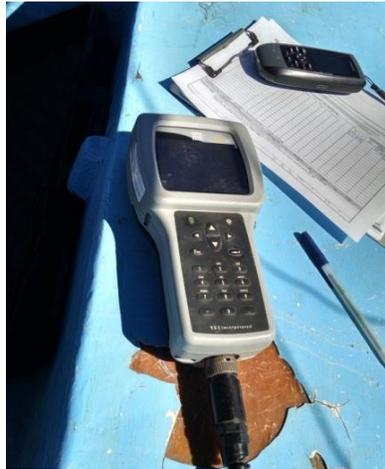
Figura 7. Equipo multiparámetro YSI para la medición de parámetros de campo

automáticamente para medir la salinidad. Este equipo cumple con los requisitos establecidos en la NMX- 017025- IMNC-2006. Para este parámetro no existe normatividad, figura .7

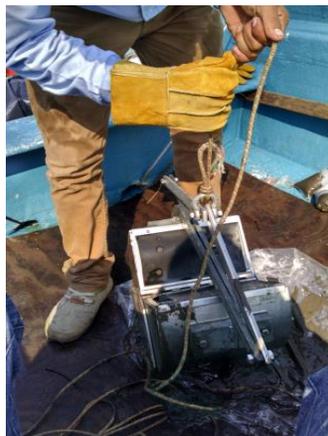
Figura 10. Equipo para muestreo de sedimentos (draga)

La figura 10, muestra el equipo con el que se toma la muestra de sedimentos a 60 m de profundidad.

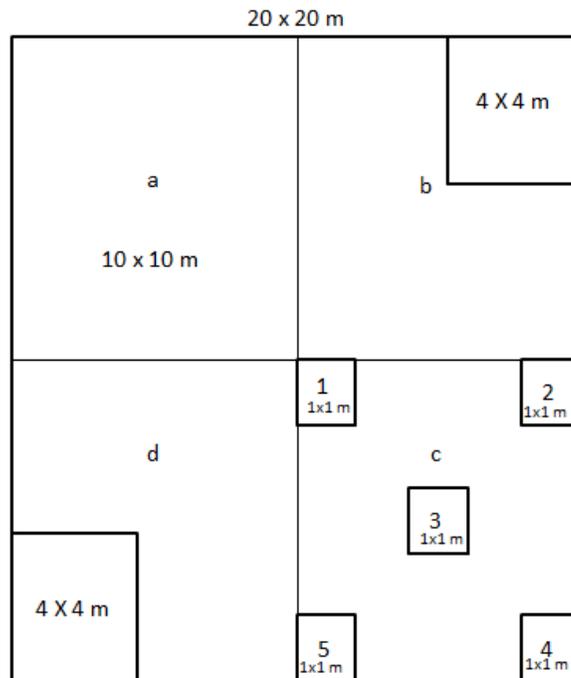
En cada sitio se estableció una parcela de monitoreo de 400 m² (20x20 m), posteriormente se subdividió ésta parcela en 4 cuadrantes de 10x10 m en los que se midieron los arboles con diámetros mayores a 5 cm de todas las especies encontradas. Cada individuo fue etiquetado y enumerado con una lámina de aluminio. Además dentro de cada cuadrante de 10x10 m se establecieron 5 sub-cuadrantes de 1x1 m para registrar la presencia o ausencia de plántulas (tipo A, B Y C), flores, propágulos y pneumatóforos. Y dos sub-cuadrantes más de 4x4 m en donde se midieron todos los individuos con diámetros menores a 5 cm y alturas superiores a 1.30 m. Figura 12.

Figura 12. Diseño para el establecimiento de las parcelas de monitoreo permanente de bosques de manglar.

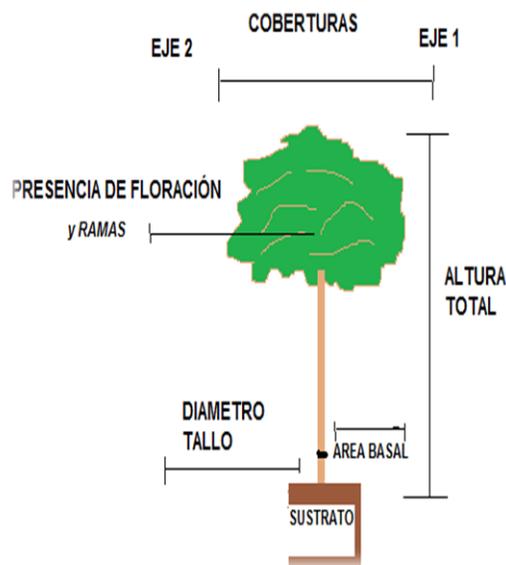
La metodología utilizada para determinar la estructura y productividad de un bosque de manglar es la que presenta Tovilla et al. (2009) en la que se realizaron cuadrantes de monitoreo para determinar la estructura y productividad de los bosques de manglar presentes en los dos sistemas lagunares. En estos cuadrantes se registraron datos como altura total de los árboles, altura del fuste DAP (diámetro a la altura del pecho), largo y ancho de la copa, composición de especies y regeneración. Figura 13.

Figura 13. Datos registrados a cada uno de los árboles medidos dentro de las parcelas de monitoreo permanente.

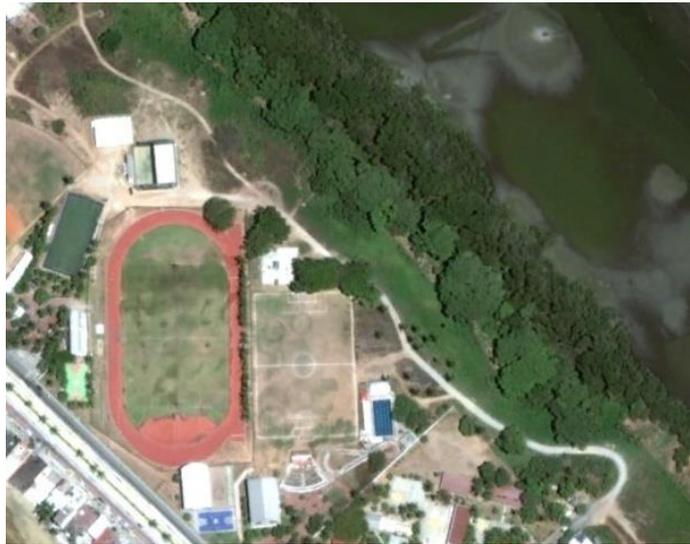
Figura 14. Ubicación geográfica del sitio 1 de monitoreo permanente en la laguna del Valle de las Garzas

Este sitio está ubicado en la parte NO de la laguna colindante con los terrenos de la unidad deportiva 5 de mayo en el municipio de Manzanillo. Figura 14. Es una franja de manglar de escasos 38 m de ancho. En la parte SO colinda con la zona urbana y, en la parte NE colinda con el espejo de agua del cuerpo lagunareo.

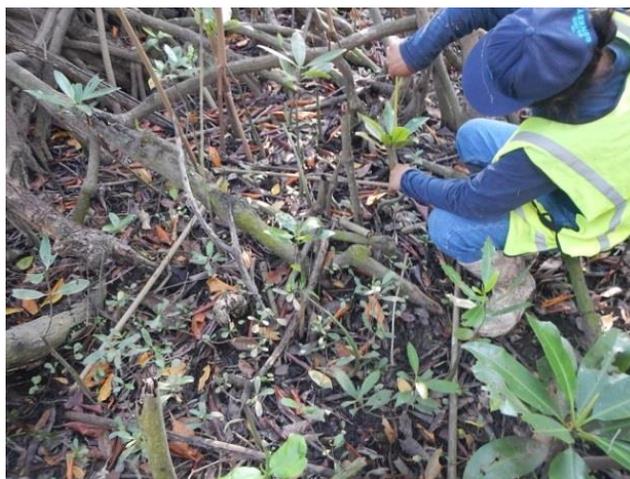
Este sitio se caracteriza por presentar un bosque codominante de *Laguncularia racemosa* (Mangle blanco) y *Rhizophora mangle* (Mangle rojo). Fueron registrados 21 árboles con una altura promedio de 13 a 15 m y un DAP de aproximadamente 27.3 cm por árbol. Al presentar una densidad baja de individuos (525 árboles/ha) se registró una alta tasa de regeneración con un promedio de 2.3 plántulas de mangle blanco por m² de clasificación tipo A (Plántulas sin ramificaciones) y 2.7 plántulas de mangle rojo por m². Con respecto a las condiciones físicas del sitio, se registró ausencia de agua en la zona, el espejo de agua se localizaba a más de 30 m de la ubicación de la parcela, presencia de madera muerta principalmente de mangle rojo y los impactos antropogénicos (relleno con balastre) muy cercanos al polígono monitoreado. Figura 15.

Figura 15. Sitio 1 (unidad 5 de mayo) en el sistema lagunar del Valle de las Garzas

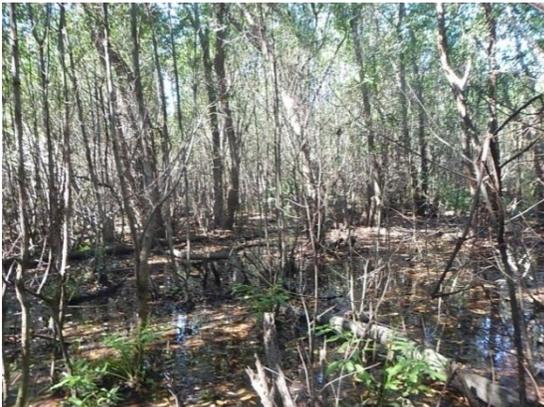
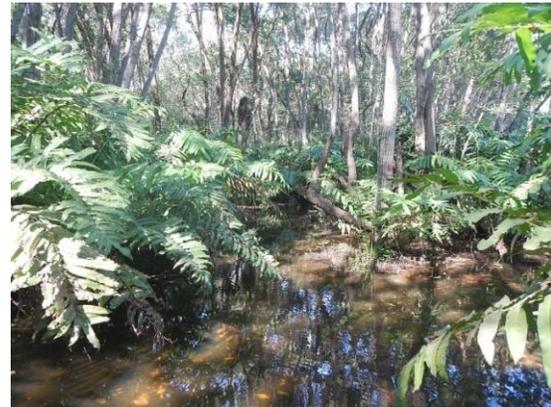
Con respecto a las condiciones físicas del sitio, se registró presencia de agua en la zona con más de 30 cm de inundación en algunas zonas. En general, es un bosque que debido a la presencia de inundación ha propiciado la regeneración de *L. racemosa*, aunque también a sus alrededores en los últimos años se ha registrado presencia del helecho (*Acrostichum aureum L.*) que actualmente se encuentra distribuido en pequeños manchones dentro de la parcela de muestreo.

Figura 16. Derecha presencia de helecho (*Acrostichum aureum L.*) izquierda parcela de monitoreo permanente club chivas

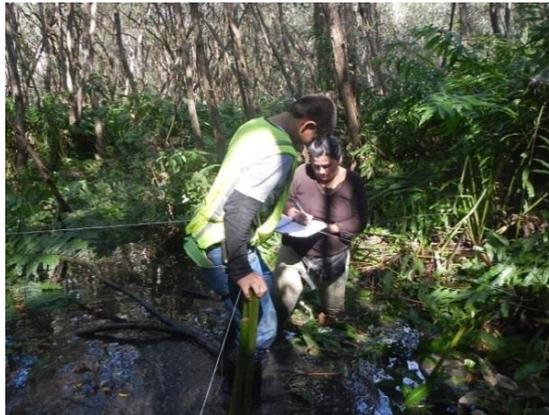
Este sitio se caracterizó por presentar un bosque monoespecífico (>90%) de *Laguncularia racemosa* (Mangle blanco) aunque también se registró presencia de algunos árboles de *Ficus carica* (higuera). Fueron registrados 63 árboles con una altura promedio de los árboles de 12 m y un DAP de aproximadamente 17.6 cm por árbol. Con respecto a la regeneración observada en el cuadrante se obtuvo un promedio de 2.3 plántulas por m² de clasificación tipo A (Plántulas sin ramificaciones). Con respecto a las condiciones físicas del sitio se pudo observar presencia de helecho (*Acrostichum aureum L.*) distribuido en casi toda la parcela de muestreo. También este sitio presentó una inundación promedio de 40 cm. Figura 17.

Figura 17. Parcela de monitoreo permanente denominada Tubo Gómez

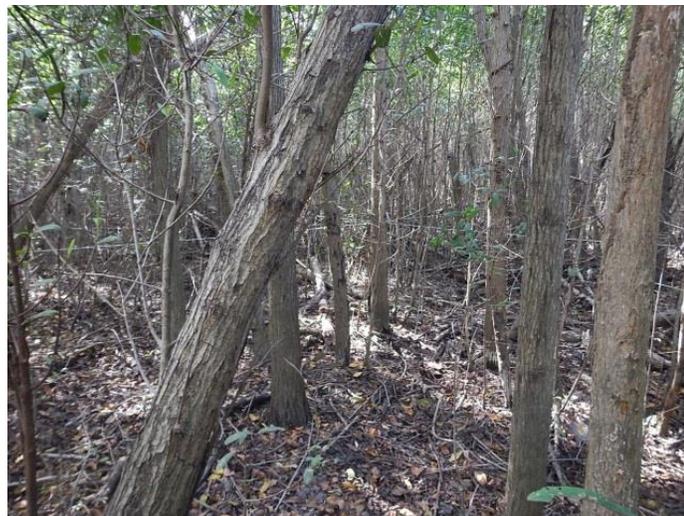
Este sitio se caracterizó por presentar un bosque monoespecífico (>90%) de *Laguncularia racemosa* (Mangle blanco). Fueron registrados 278 árboles con una altura promedio de los árboles de 6 A 8 m y un DAP de aproximadamente 5.5 cm por árbol. Con respecto a la regeneración observada en el cuadrante se obtuvo un promedio de 2.4 plántulas por m² de clasificación tipo B y C (Plántulas con ramificaciones y con raíces, respectivamente). Es un bosque en renovación constante con una alta tasa de regeneración, está alejado del espejo de agua, eso ha propiciado el establecimiento de muchas de las plántulas que llegan al suelo. Los árboles no son altos y de copas pequeñas. Figura 18.

Figura 18. Parcela de monitoreo permanente denominada Reforestación 2009.

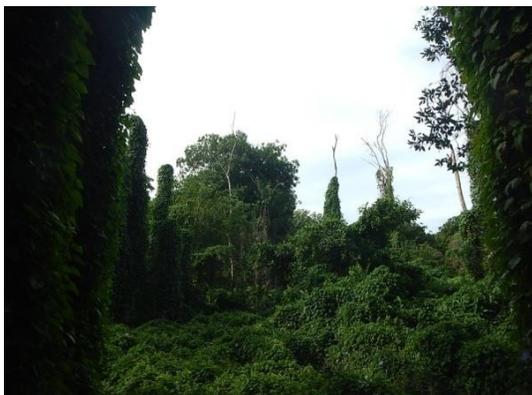
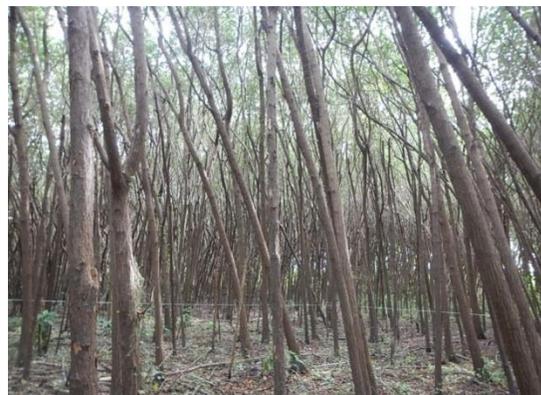
Al ser localizado este sitio y observar la inminente pérdida de la cobertura de manglar debido a las alteraciones que ha tenido el ecosistema y con ello se ha propiciado el avance de especies invasoras de rápido crecimiento que se desarrollan en estos sitios, este sitio de monitoreo permanente ubicado en las coordenadas UTM $x= 571615$ y $y=2112018$ fue reemplazado por uno que poseyera las condiciones adecuadas para seguir siendo monitoreado constantemente a lo largo del tiempo y mientras el sistema lo permita. Es así que se eligió un nuevo sitio de monitoreo permanente ubicado en las coordenadas UTM $x=571733$ y $Y= 2112008$. Figuras 19 y 20.

Figura 19. (Izquierda) Sitio de monitoreo permanente perdido por avance de especies invasoras (enredaderas) en la zona. (Derecha) Nuevo Sitio de monitoreo permanente en la zona de San Johns

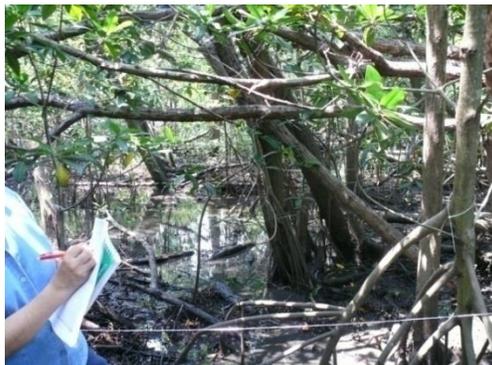
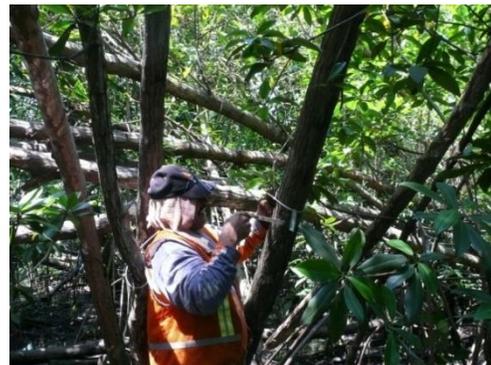
Figura 20. Parcela de monitoreo permanente en la zona de Germoplasma en la laguna de San Pedrito

Este sitio se encuentra localizado dentro de la zona de San Pedrito que es denominado Germoplasma en las coordenadas $X=573204$ y $Y=2110396$. Es un bosque codominante 50% - 50% de *L. racemosa* y *R. mangle*. Figura 20

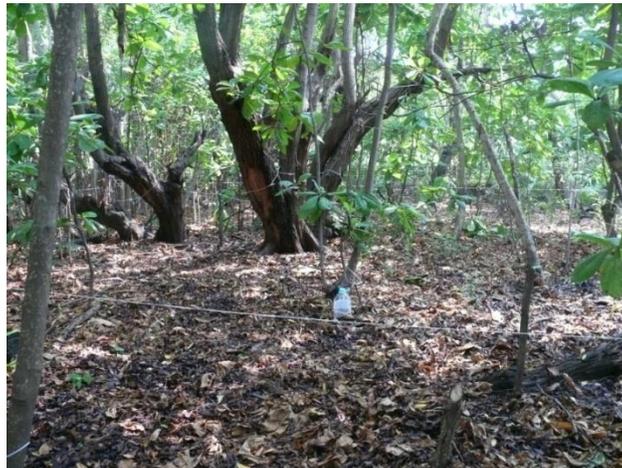
Este sitio se encuentra lo localizado dentro de la zona de San Pedrito que es denominado Sitio 2 en las coordenadas X=573241 y Y= 2110025. Es un bosque codominante 40% - 60% de *L. racemosa* y *R. mangle* respectivamente. Figura 21.

Figura 21. Parcela de monitoreo permanente llamada polígono 2 en la laguna de San Pedrito

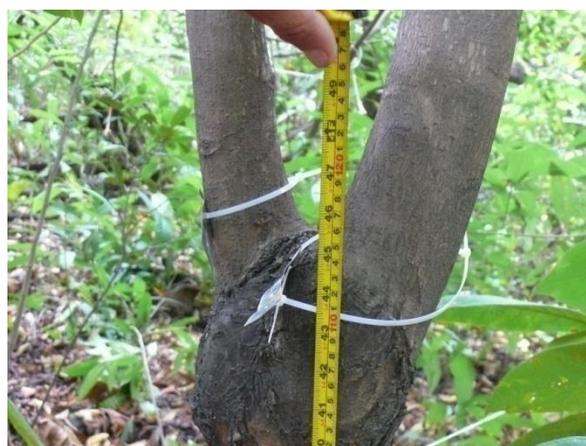
Este sitio se encuentra lo localizado dentro de la zona de San Pedrito que es denominado Germoplasma en las coordenadas X=573398 y Y=2109585. Es un bosque codominante 35% - 65% de *L. racemosa* y *R. mangle* respectivamente. Figura 22.

Figura 22. Parcela de monitoreo permanente llamada polígono 3 en la laguna de San Pedrito.

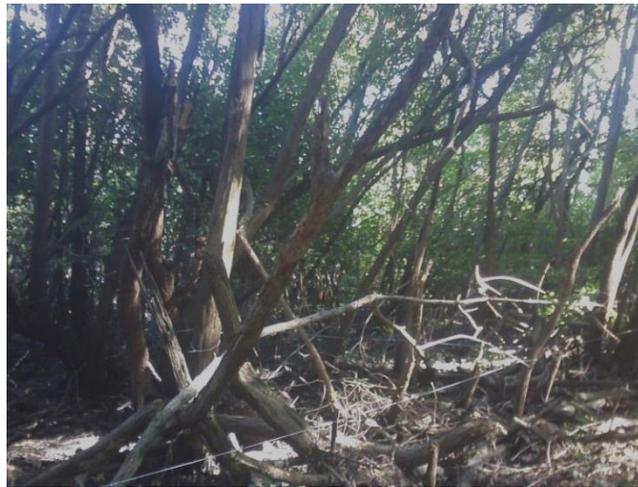
Este sitio se caracterizó por presentar un bosque codominante de *Rhizophora mangle* (Mangle rojo) en un 70% y *Laguncularia racemosa* (Mangle blanco) en un 30%. Fueron registrados 113 árboles con una altura promedio de 13 a 15 m y un DAP de aproximadamente 14.4 cm por árbol. Presenta una densidad alta de individuos (2825 árboles/ha) con una tasa de regeneración promedio de 3.8 plántulas/m² de mangle rojo de clasificación tipo A y B (Plántulas sin ramificaciones y plántulas con las primeras ramas) y 15.4 plántulas/m² de mangle blanco de clasificación tipo A (Plántulas sin ramificaciones). Con respecto a las condiciones físicas del sitio se registró ausencia de agua en la zona, sólo hay contacto con un canal de irrigación que se construyó con el fin de aportar agua al manchón de vegetación, este se encuentra localizado a más de 15 m de la ubicación de la parcela, se registró presencia de madera muerta principalmente de mangle rojo e impactos antropogénicos (azolve por descargas de aguas residuales clandestinas de las colonias colindantes) muy cercanos al polígono monitoreado. Figura 23.

Figura 23. Condición de la parcela de monitoreo del polígono 5 dentro del sistema lagunar San Pedrito.

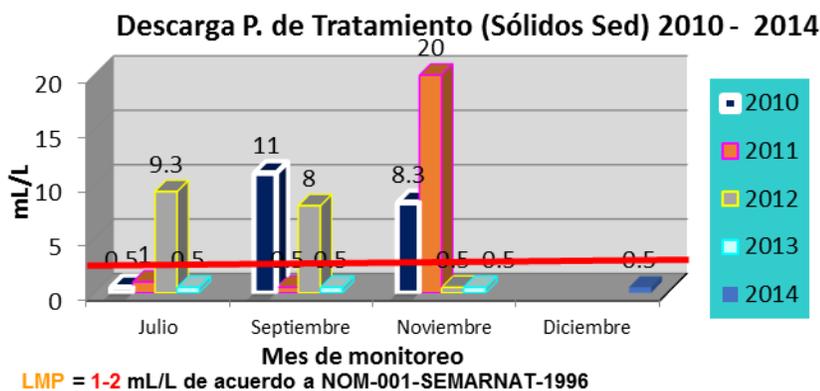
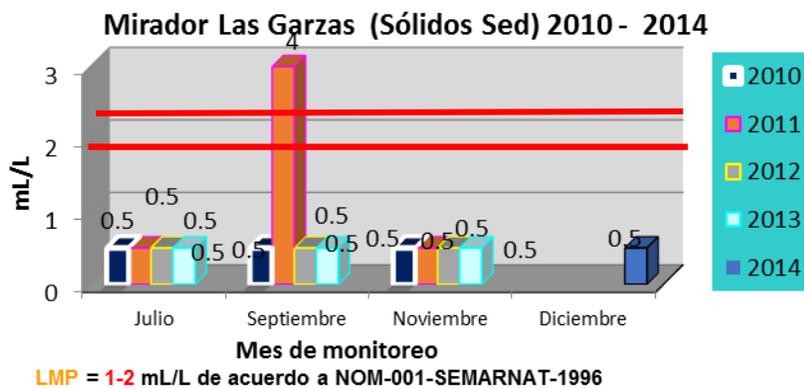
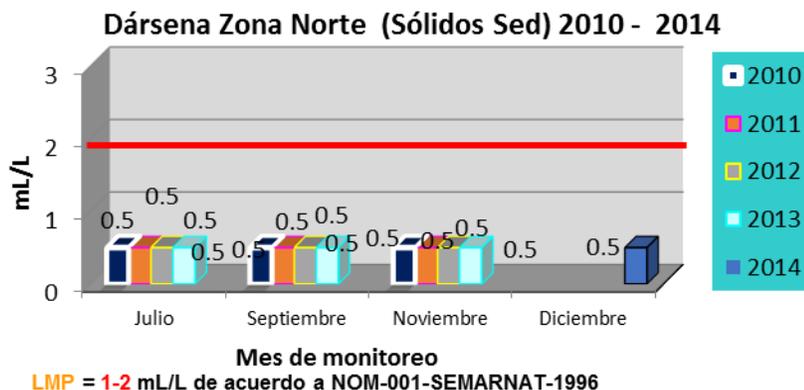
Finalmente en la Dársena Zona Norte durante los años 2010 a 2014 los Ssed siempre cumplieron con la NOM-001-SEMARNAT-1996.

Figura 32. Comportamiento de Sólidos Sedimentables (Ssed) en agua 2010-2014

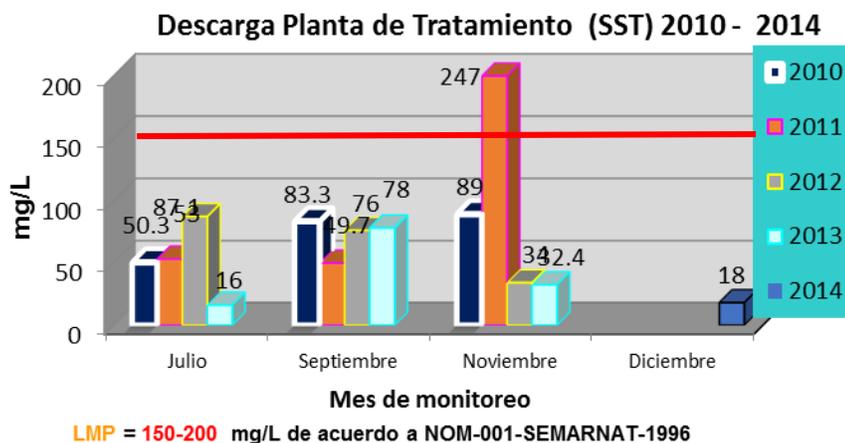
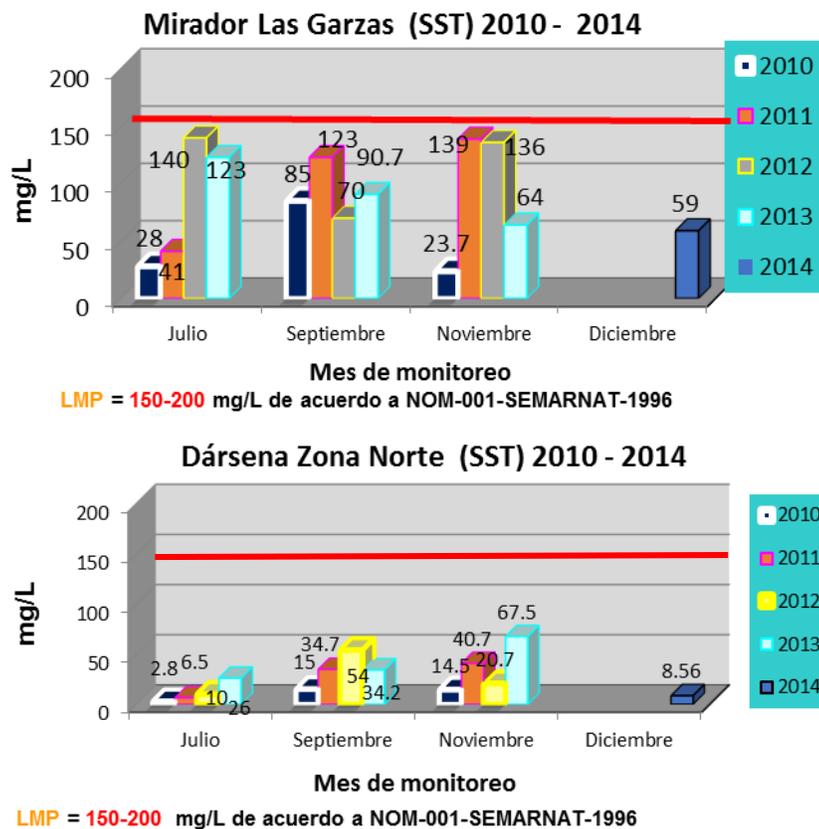
Por otra parte tanto el Mirador de Las Garzas como la Dársena Zona Norte los SST en el periodo de monitoreo de la Laguna de Las Garzas y San Pedrito 2010-2014 siempre cumplieron con la NOM-001-SEMARNAT-1996. Es necesario remarcar el gradiente de atenuación de la presencia de los SST a medida que el agua es liberada a mar abierto por la desembocadura o canal de acceso en la Laguna de San Pedrito.

Figura 33. Comportamiento de Sólidos Suspendidos Totales (SST) en agua 2010-2014

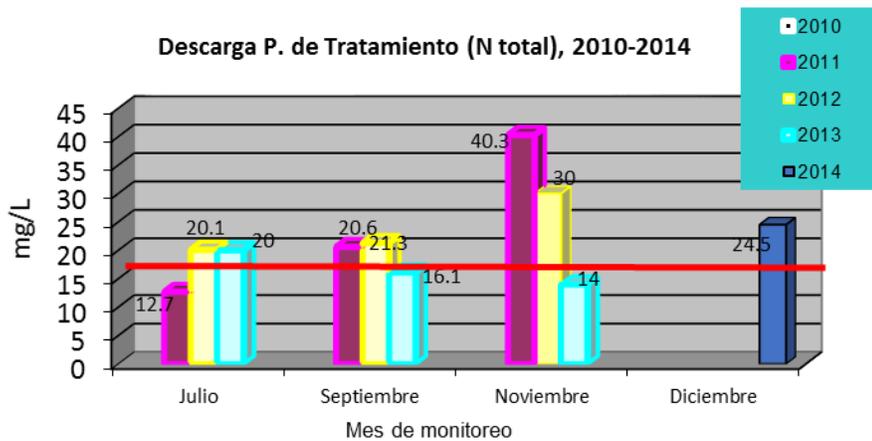
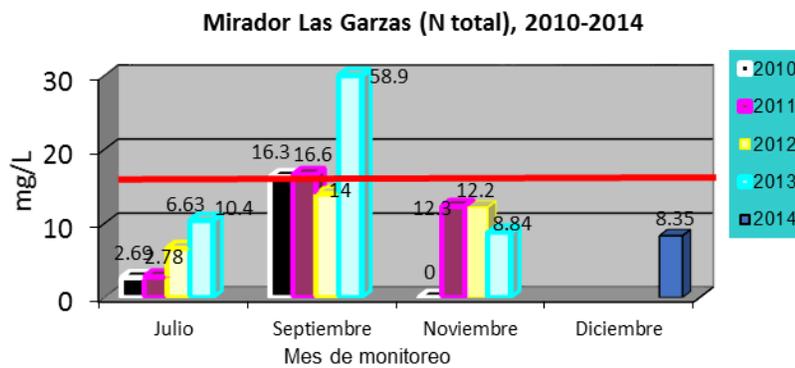
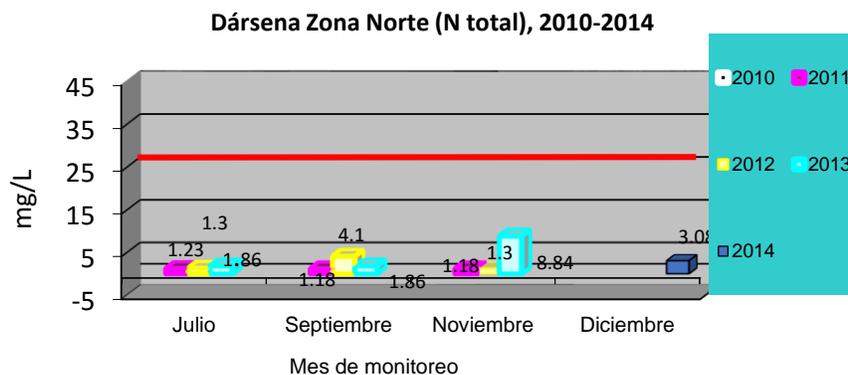
En el Mirador de Las Garzas solo en el mes de septiembre de 2013 se rebasó el límite máximo permisible de la NOM-001. En esta misma figura, una vez más de acuerdo a la dinámica del Nitrógeno total el punto de la Dársena Zona Norte es el que siempre ha cumplido con los LMPs manteniéndose muy por debajo de estos en los en los cinco años de monitoreo (2010-2014).

LMP = 15-25 mg/L de acuerdo a NOM-001-SEMARNAT-1996

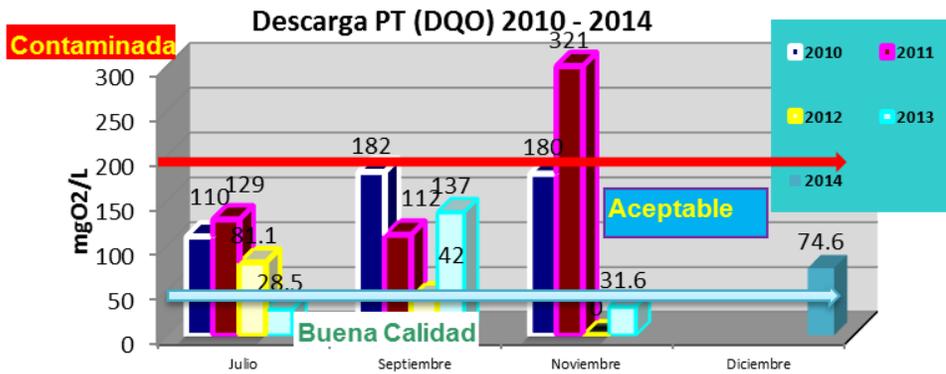
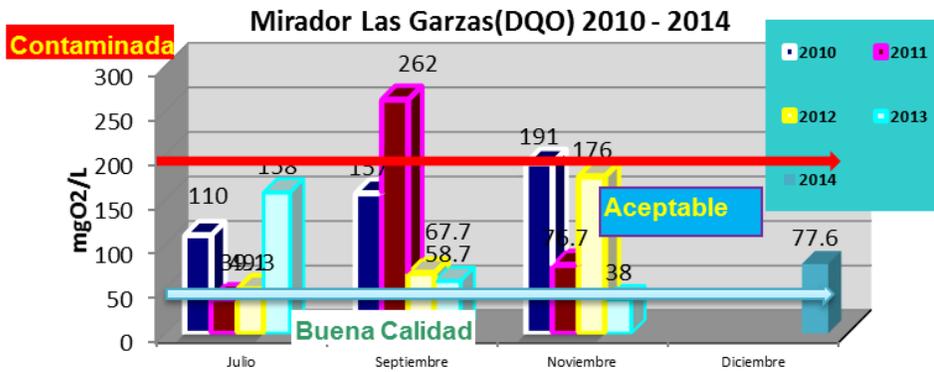
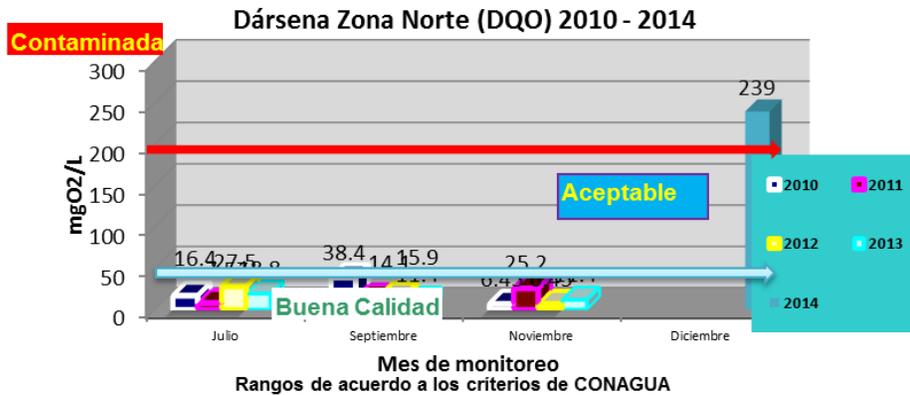
En la figura 38, se observa como en los puntos de la Descarga de la Planta de tratamiento y el Mirador de las Garzas se presentaron valores entre 2010 y 2013 de la DQO siempre enmarcados entre agua de calidad aceptable a contaminada. Desde 2010 hasta 2013 el punto de la Dársena Zona Norte siempre mantuvo valores que la clasifican como agua de buena calidad, sin embargo en este último año 2014, hubo un incremento en los valores que la clasifican como agua contaminada, pues presento valores arriba de 200 mgO₂/L.

Figura 38. Comportamiento de DQO en agua 2010-2014

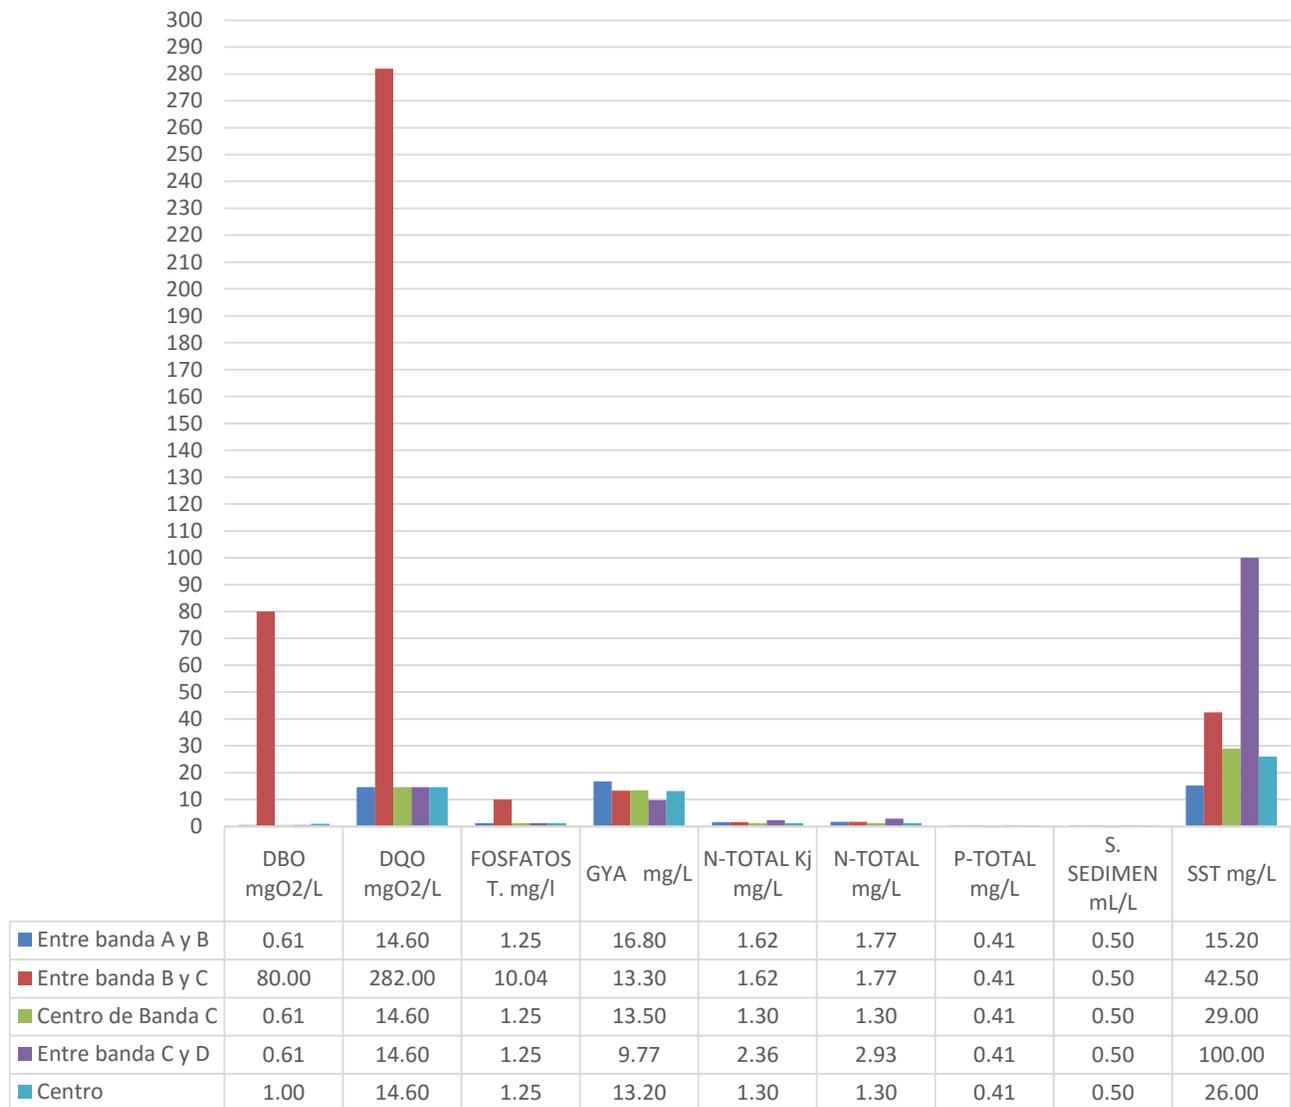
La figura 41 muestra el comportamiento de parámetros fisicoquímicos entre bandas, los cuales están por debajo del límite máximo permitido.

Figura 41 comportamientos de parámetros fisicoquímicos entre bandas

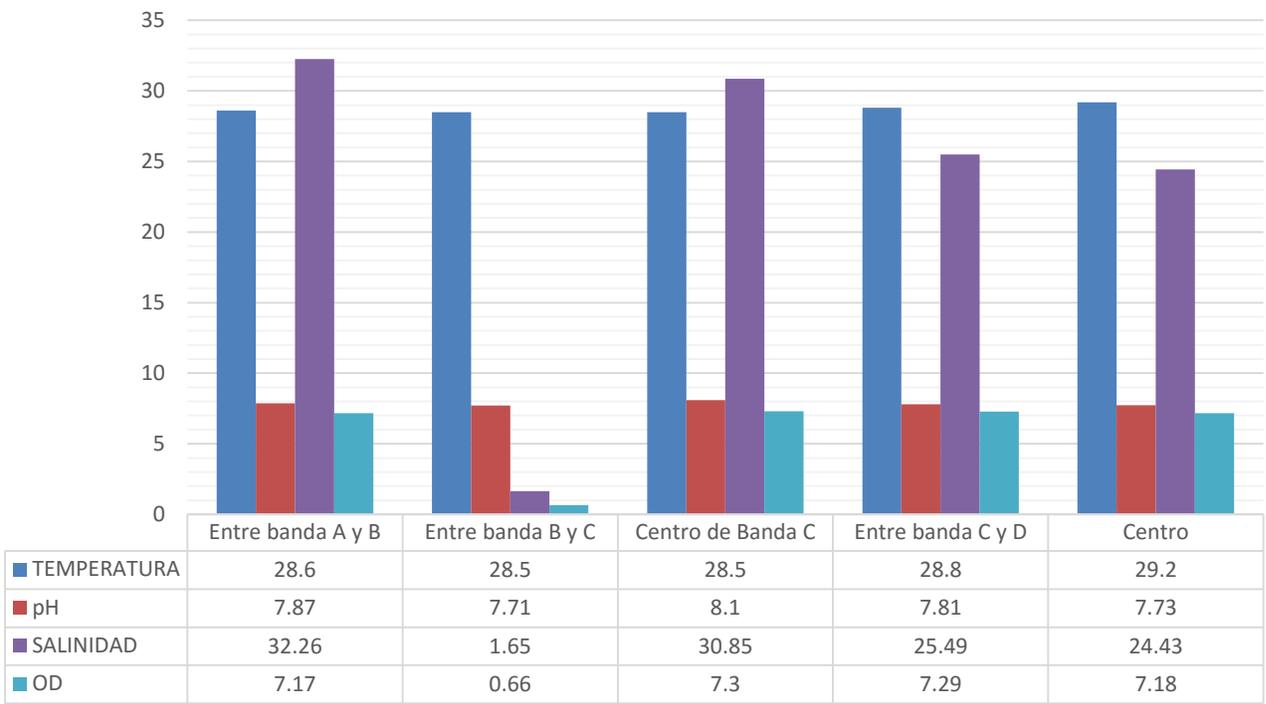
La figura 43 muestra el comportamiento de temperatura, pH, salinidad y oxígeno disuelto.

Figura 43. Comportamiento de parámetros de campo en los sitios de muestreo
