PLANO : REHABILITACION DE LOS MUELLS DE LA TERMINAL PESQUERA Y ZONA DE PATIOS EN EL PUERTO INTERIOR DE SAN PEDRITO EN MANZANILLO, COLIMA.

DETALLES CONSTRUCTIVOS PROYECTO ORIGINAL 1/2

APIMAN-PL-99-01-14

PLANO :
REHABILITACION DE LOS MUELLES DE LA TERMINAL PESQUERA Y ZONA DE PATIOS EN EL PUERTO INTERIOR DE SAN PEDRITO EN MANZANILLO, COLIMA.
UBICACIÓN DE DAÑOS EN PILOTES DE LA BANDA "A"

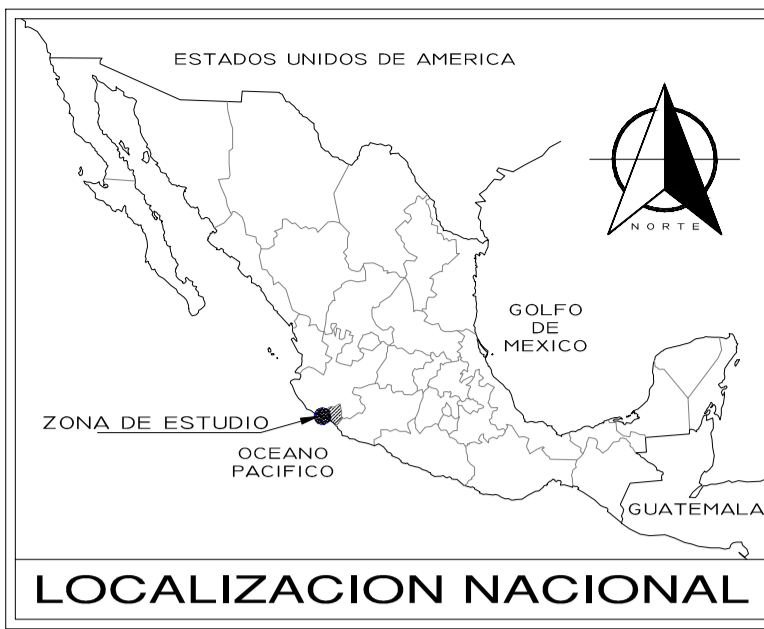
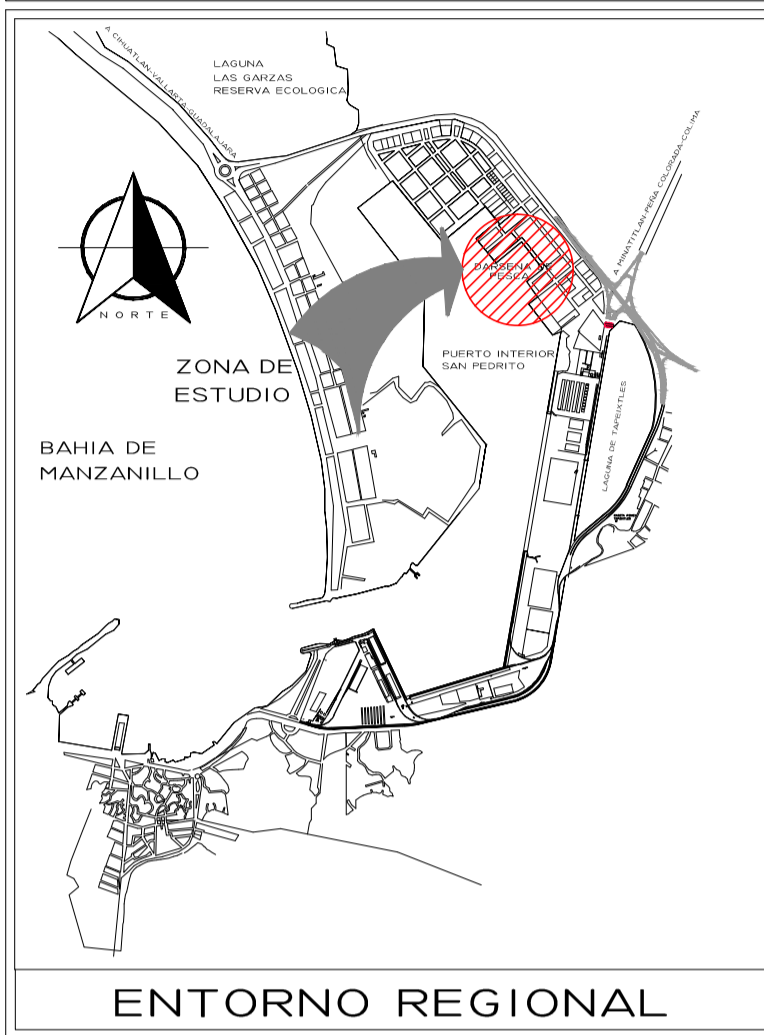
**MODULO I
ALERO BANDA "A"**
ESC. 1:75

**TABLA DE PILOTES A REPARAR
BANDA "A"**

EJE	PILOTE	CLAVE
B-1		
A-2		
A-3		
A-4		
B-5		
A-6		
A-7		
A-8		
B-9	1	
A-10	2	
A-11	3	
A-12	4	
B-13	5	D 4
A-14	6	D 2C
A-15	7	D 4
A-16	8	D 3
B-17	9	D 4
A-18	10	D 4
A-19	11	D 4
A-20	12	D 4
B-21	13	D 1
A-22	14	D 4
A-23	15	D 4
A-24	16	D 3
B-25	17	D 4
A-26	18	D 4
A-27	19	D 4
A-28	20	D 4
B-29	21	D 4
A-30	22	D 4
A-31	23	D 4
A-32	24	D 4
B-33	25	D 3

DAÑO TIPO D1:	1
DAÑO TIPO D2C:	1
DAÑO TIPO D2D:	0
DAÑO TIPO D3:	3
DAÑO TIPO D4:	16
SUB TOTAL DEMOLIC.:	21

DAÑO TIPO R1:	0
DAÑO TIPO R2C:	0
DAÑO TIPO R2D:	0
DAÑO TIPO R3:	0
DAÑO TIPO R4:	0
SUB TOTAL RESANES:	0

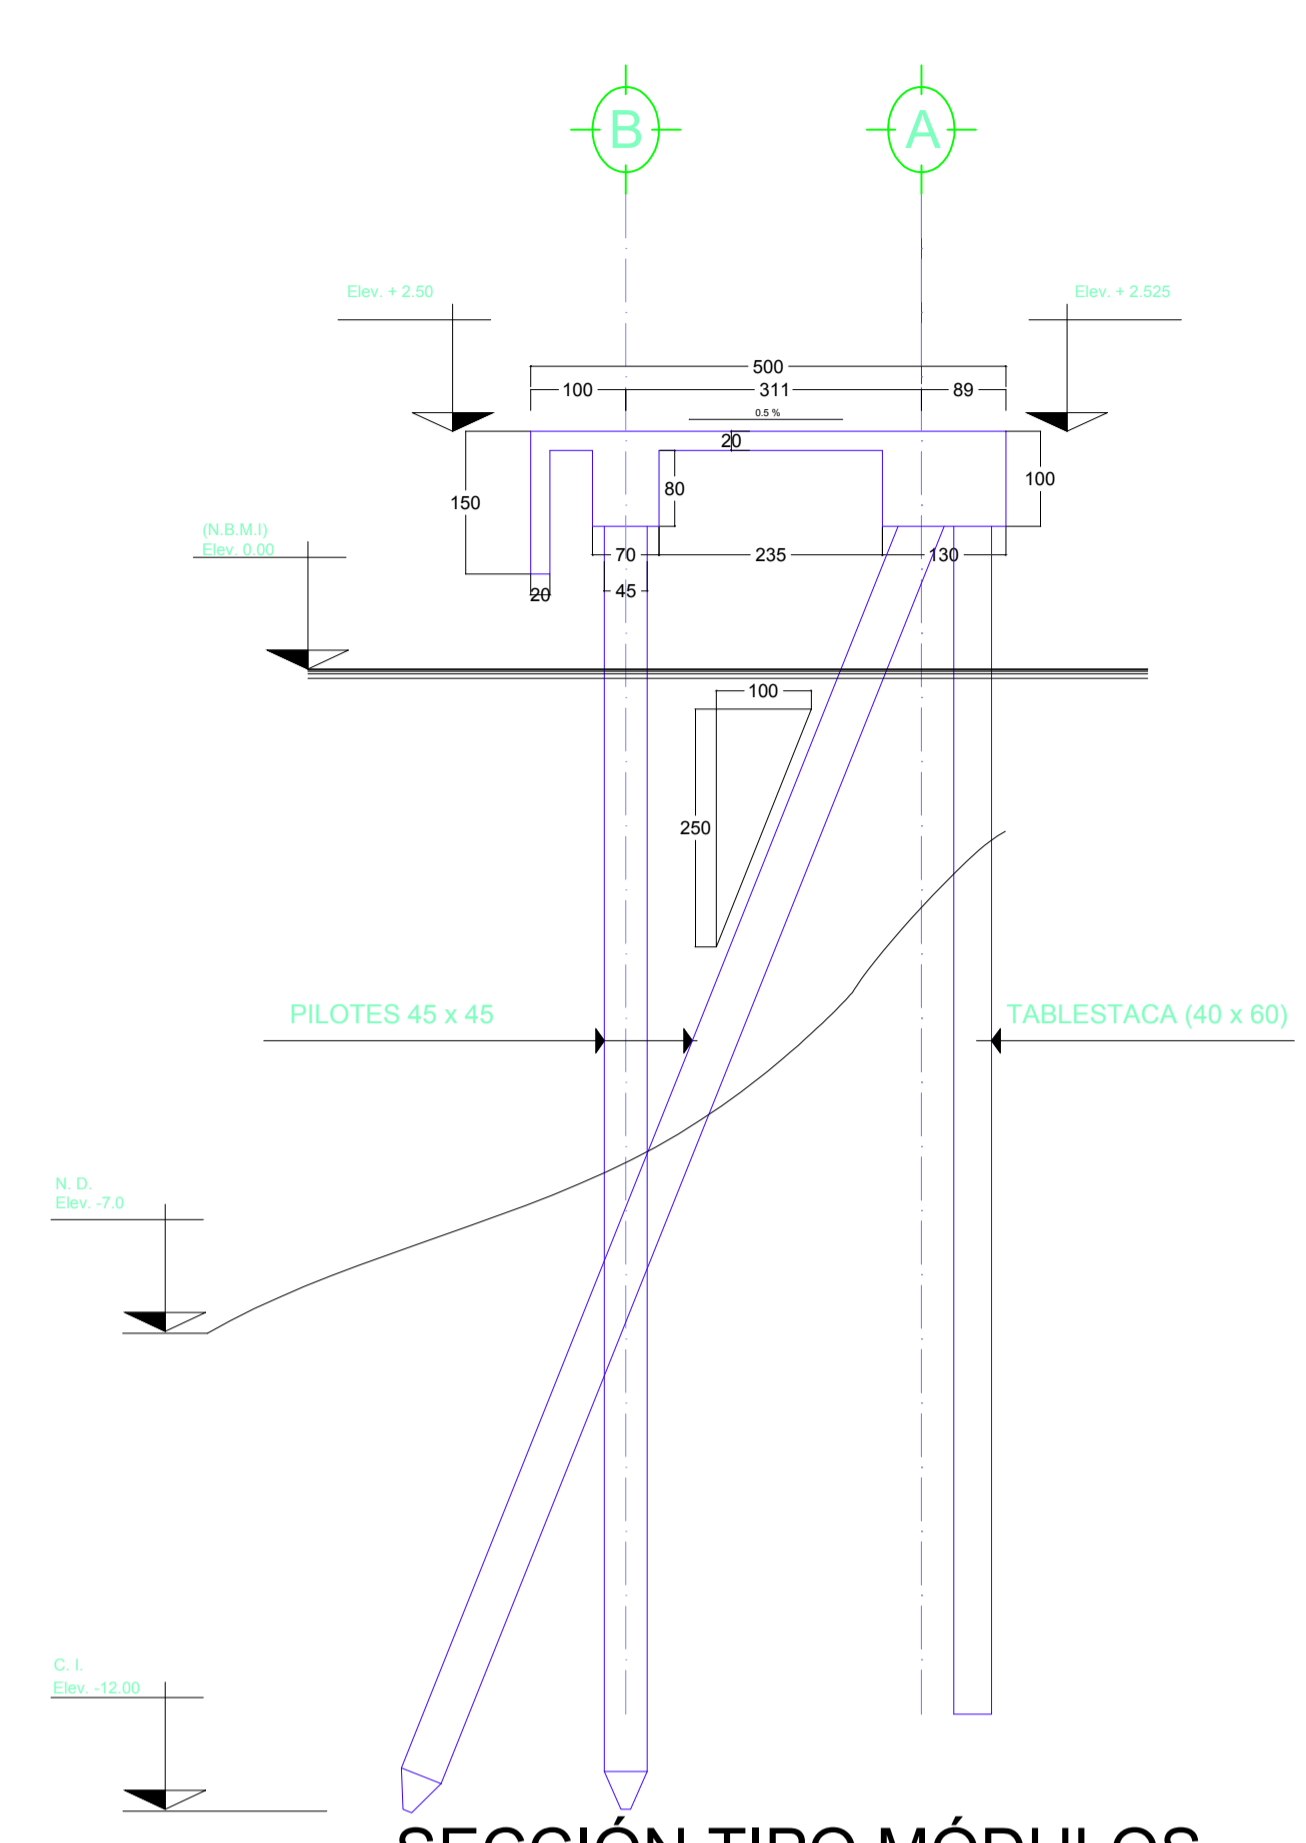
ESQUINERO DE ALERO BANDA "A" CON BANDA "A"
ESC. 1:75

TABLA DE PILOTES A REPARAR BANDA "A" ESQUINERO

EJE	PILOTE	CLAVE
B-34	26	D 3
A-35	27	D 4
A-36	28	D 3
A-37	29	D 3
B-38	30	D 3
A-39	31	D 4
B-II	32	D 3
1-I	33	D 4
1'-II	34	D 2C
2-I	35	D 2C
3-I	36	D 4
4-II	37	D 2 C
5-I	38	
6-I	39	
7-II	40	D 4

DAÑO TIPO D1:	0
DAÑO TIPO D2C:	3
DAÑO TIPO D2D:	0
DAÑO TIPO D3:	5
DAÑO TIPO D4:	5
SUB TOTAL DEMOLIC.:	13

DAÑO TIPO R1:	0
DAÑO TIPO R2C:	1
DAÑO TIPO R2D:	0
DAÑO TIPO R3:	0
DAÑO TIPO R4:	1
SUB TOTAL RESANES:	2

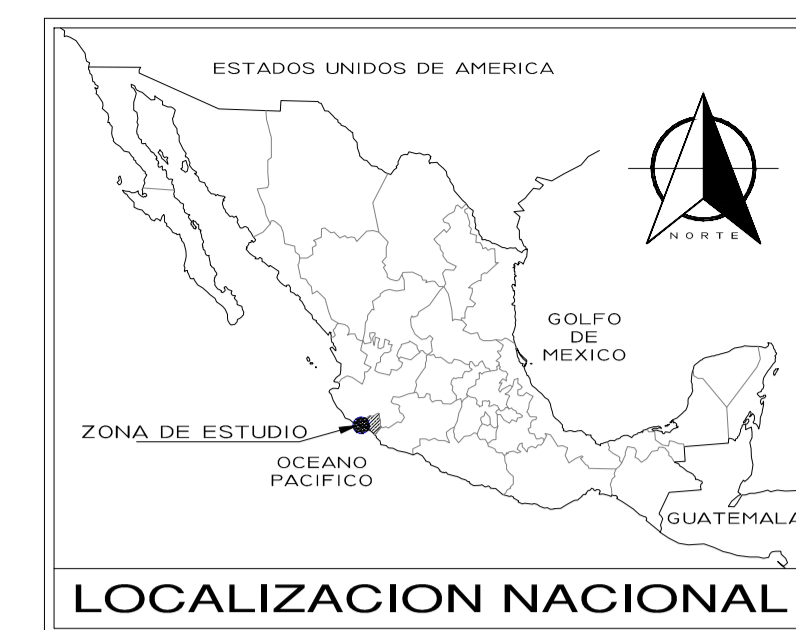
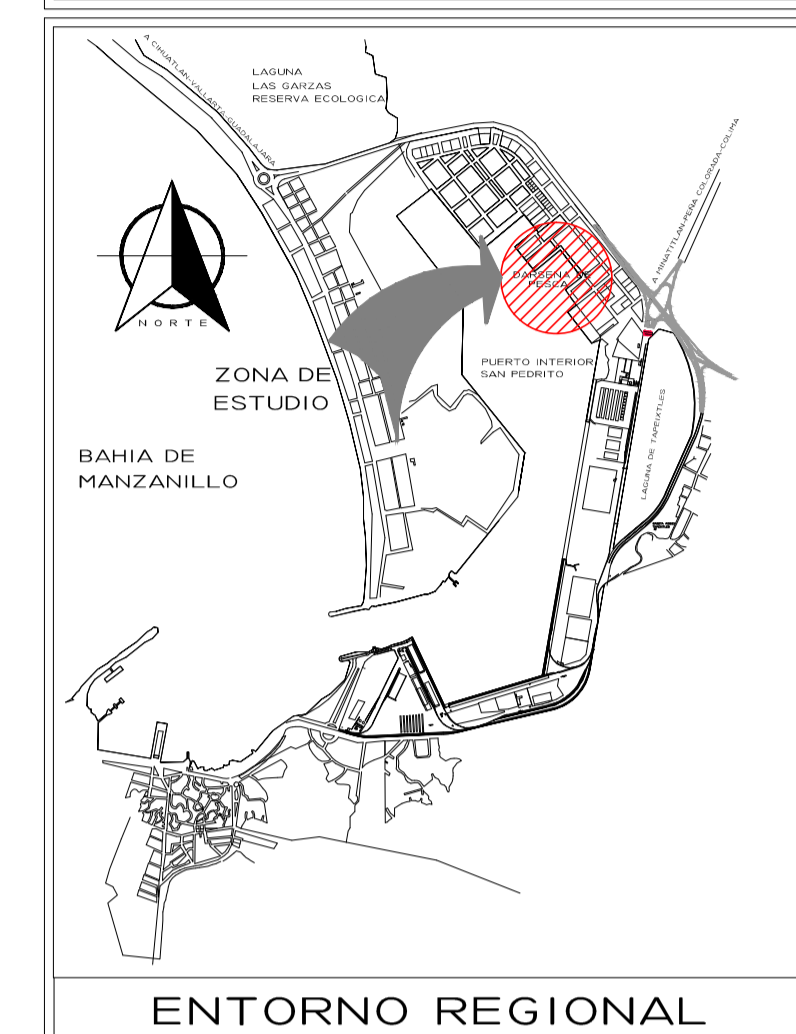
**MODULO I
BANDA "A"**
ESC. 1:75

**TABLA DE PILOTES A REPARAR
BANDA "A"
MODULO I**

EJE	PILOTE	CLAVE
8-II	41	D 3
9-I	42	
10-I	43	
11-I	44	
12-II	45	
13-I	46	
14-I	47	
15-I	48	D 4
16-II	49	
17-I	50	D 3
18-I	51	
19-I	52	
20-II	53	D 4
21-I	55	
22-I	56	
23-I	57	D 1
24-II	58	D 3
25-I	59	
26-I	60	
27-I	61	
28-II	62	D 3
29-I	63	
30-I	64	
31-I	65	
32-II	66	D 3
33-I	67	D 1
34-I	68	D 1
35-I	69	D 2C
36-II	70	
37-I	71	
38-I	72	
39-I	73	
40-II	74

DAÑO TIPO D1:	3
DAÑO TIPO D2C:	1
DAÑO TIPO D2D:	0
DAÑO TIPO D3:	5
DAÑO TIPO D4:	2
SUB TOTAL DEMOLIC.:	11

EJE	PILOTE	CLAVE
8-II	41	
9-I	42	R 2C
10-I	43	R 2C
11-I	44	R 1
12-II	45	
13-I	46	R 3
14-I	47	R 4
15-I	48	
16-II	49	R 1
17-I	50	
18-I	51	
19-I	52	R 4
20-II	53	
21-I	55	R 4
22-I	56	R 4
23-I	57	
24-II	58	
25-I	59	
26-I	60	
27-I	61	
28-II	62	
29-I	63	R 1
30-I	64	R 2C
31-I	65	R 2C
32-II	66	
33-I	67	
34-I	68	
35-I	69	
36-II	70	R 2C
37-I	71	R 2C
38-I	72	R 2C
39-I	73	R 4
40-II	74	R 3

DAÑO TIPO R1:	3
DAÑO TIPO R2C:	7
DAÑO TIPO R2D:	0
DAÑO TIPO R3:	2
DAÑO TIPO R4:	5
SUB TOTAL RESANES:	17

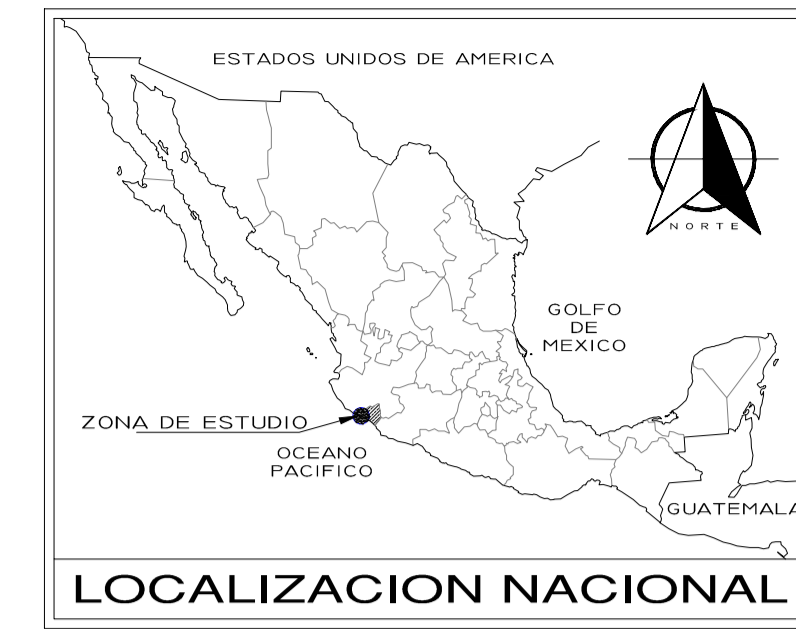
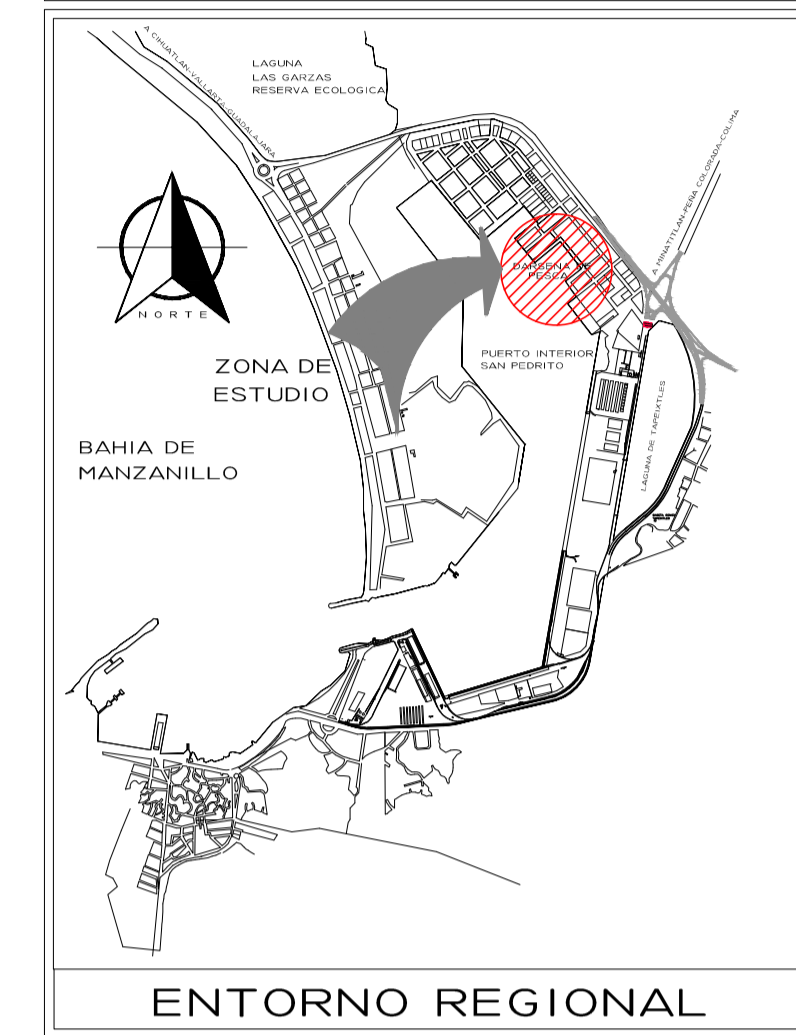
**MODULO II
BANDA "A"**
ESC. 1:75

**TABLA DE PILOTES A REPARAR
BANDA "A"
MODULO II**

EJE	PILOTE	CLAVE
41-II	74	
42-I	75	
43-I	76	D 4
44-I	77	D 4
45-II	78	D 4
46-I	80	D 2C
47-I	81	D 2C
48-I	82	D 2C
49-II	83	D 4
50-I	84	D 2D
51-I	85	
52-I	86	
53-II	87	
54-I	88	D 3
55-I	89	
56-I	90	D 4
57-II	91	D 4
58-I	92	D 4
59-I	93	D 4
60-I	94	
61-II	95	
62-I	96	D 2C
63-I	97	D 4
64-I	98	
65-II	99	D 4
66-I	100	D 4
67-I	101	
68-I	102	
69-II	103	D 2C
70-I	104	D 4
71-I	105	D 4
72-I	106	D 4
73-II	107	D 3

DAÑO TIPO D1:	0
DAÑO TIPO D2C:	5
DAÑO TIPO D2D:	1
DAÑO TIPO D3:	2
DAÑO TIPO D4:	14
SUB TOTAL DEMOLIC.:	22

DAÑO TIPO R1:	0
DAÑO TIPO R2C:	4
DAÑO TIPO R2D:	1
DAÑO TIPO R3:	0
DAÑO TIPO R4:	3
SUB TOTAL RESANES:	8
