# **“PROGRAMA DE MONITOREO DE LAS CONDICIONES AMBIENTALES EN LA LAGUNA DE VALLE DE LAS GARZAS Y LAGUNA SAN PEDRITO, MANZANILLO COLIMA, AÑO SEIS. MUESTREO Y ANÁLISIS DE CALIDAD DE AGUA Y SEDIMENTO PARA LA GESTIÓN DE AUTORIZACIONES DE VERTIMIENTO”**

## **PROYECTO - TC1538.3**

### **Informe final**

## **INSTITUTO MEXICANO DE TECNOLOGÍA DEL AGUA**

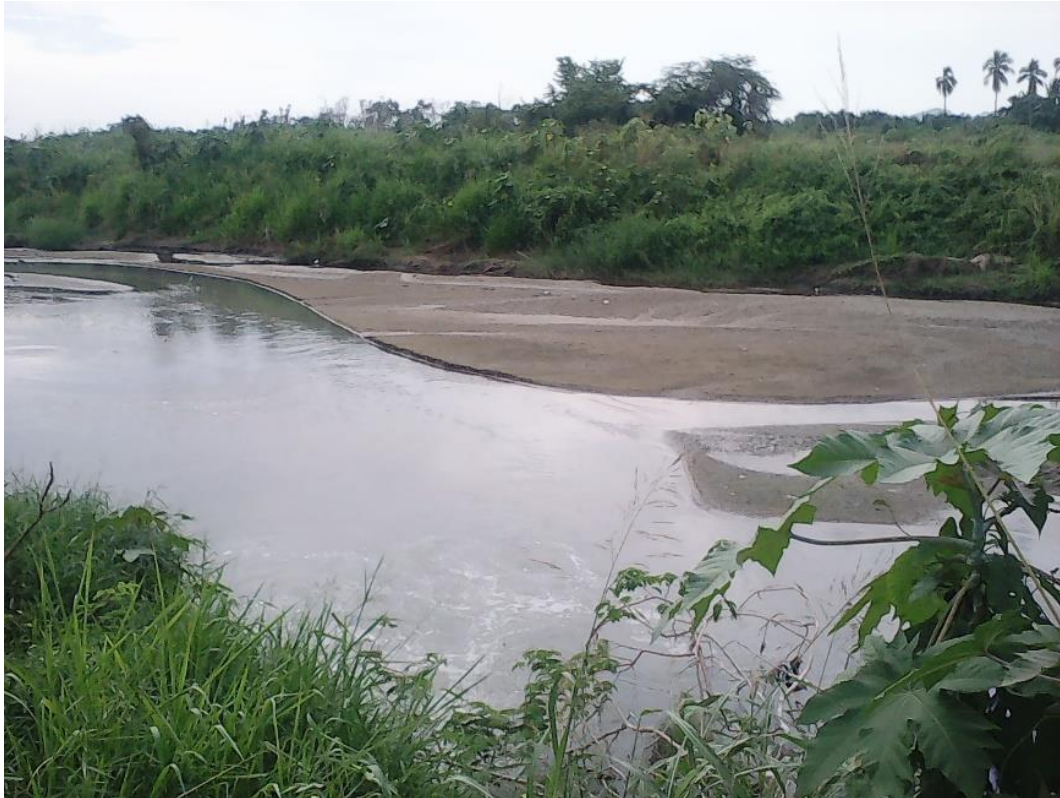
**Figura 1. Descarga Planta de Tratamiento**

Descarga planta de tratamiento (Figura 2)

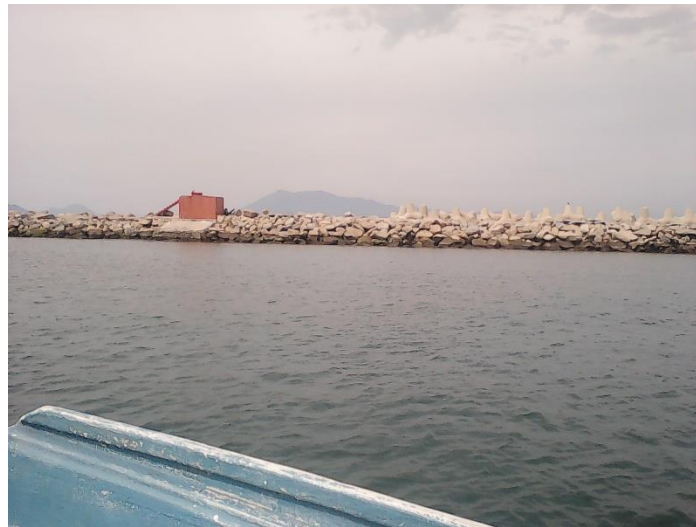
La figura 7 muestra el sitio denominado Rompeolas, el cual se incluyó en este año para la determinación de la calidad del agua, de acuerdo a los parámetros que marca la NOM-001 SEMARNAT 1996.

**Figura 7. Rompeolas (Laguna San Pedrito).**

Rompeolas (Figura 7)

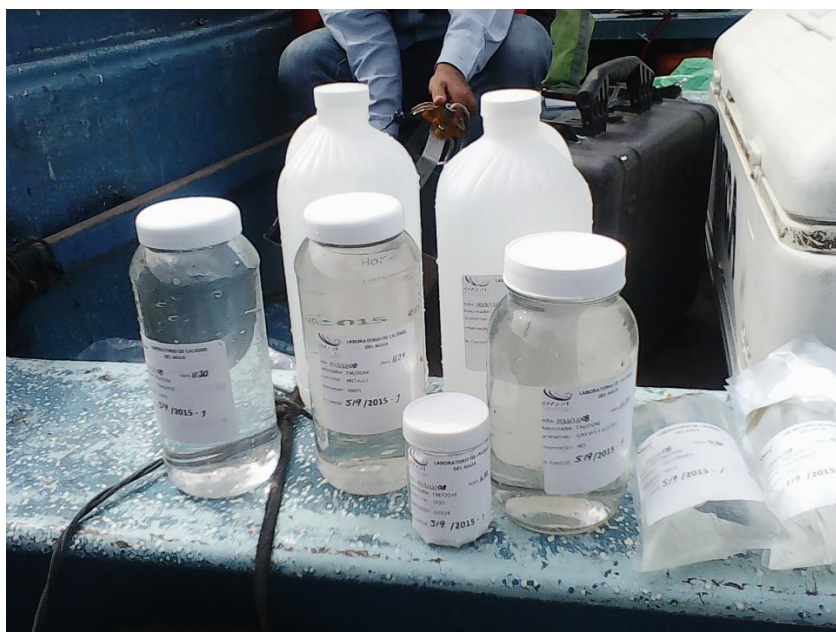
Se tomaron muestras puntuales de agua en los recipientes adecuados para la determinación de análisis fisicoquímicos, bacteriológicos, cianuros y metales (figura 8).

**Figura 8. Muestras de agua puntuales para la determinación de parámetros fisicoquímicos, microbiológicos y absorción atómica.**

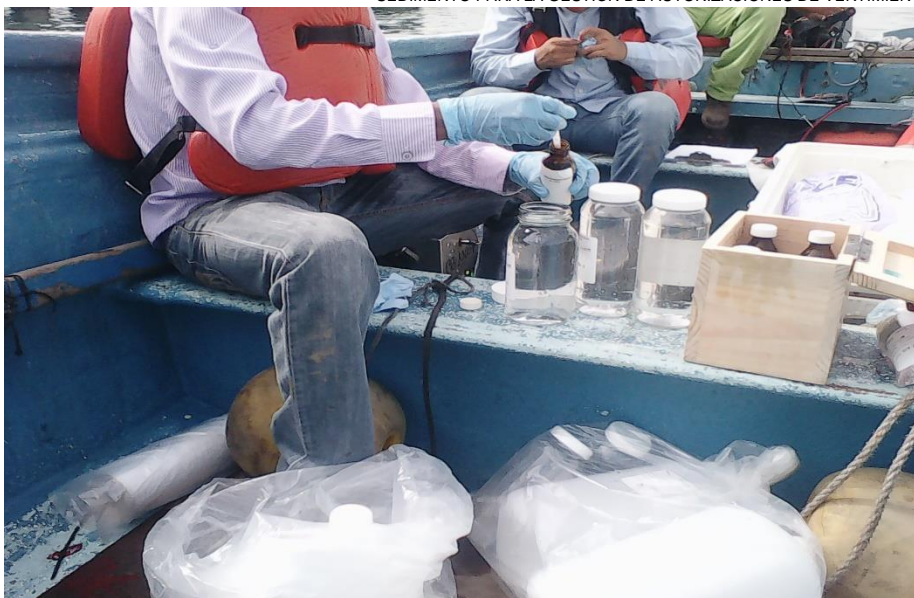
La figura 9 muestra la forma de preservar de acuerdo a la normatividad para cada uno de los parámetros a analizar. El muestreo cumplió con lo establecido en la NMX-AA-003- 1980 para la toma, preservación y envío de muestras al laboratorio de Calidad del Agua, del Instituto Mexicano de Tecnología del Agua.

Los reactivos químicos utilizados para la preservación de las muestras, tales como tiosulfato de sodio, ácido clorhídrico, ácido sulfúrico, sulfato de cobre, ácido nítrico, hidróxido de sodio, etc., fueron de grado analítico ACS al menos y para el caso de preservadores para metales serán de bajo contenido de metales.

Figura 9. Preservación de muestras de agua

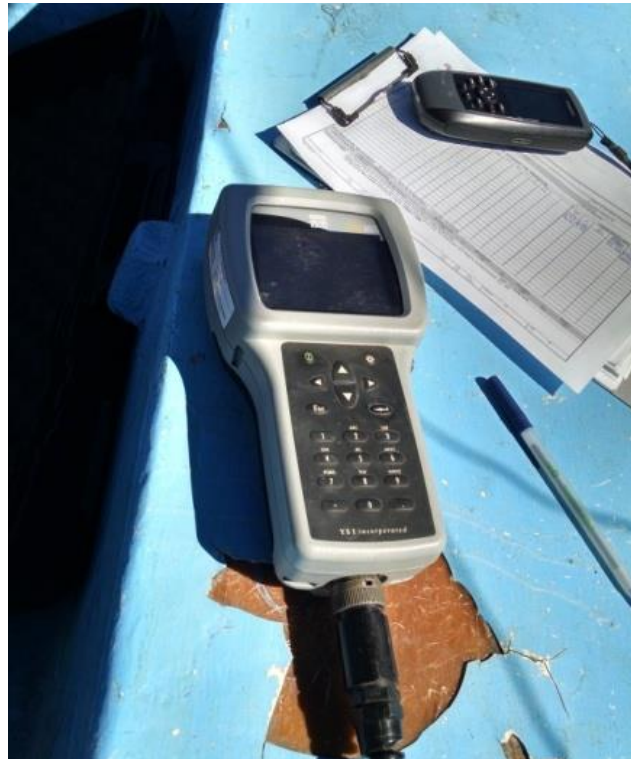
La determinación de salinidad en agua se determinó directamente con el equipo multiparámetro YSI, figura 10, el cual una vez calibrada la conductancia electrolítica, el equipo se ajusta automáticamente para medir la salinidad. Este equipo cumple con los requisitos establecidos en la NMX- 017025- IMNC-2006. Para este parámetro no existe normatividad.

Figura 10. Equipo multiparámetro YSI para la medición de parámetros de campo

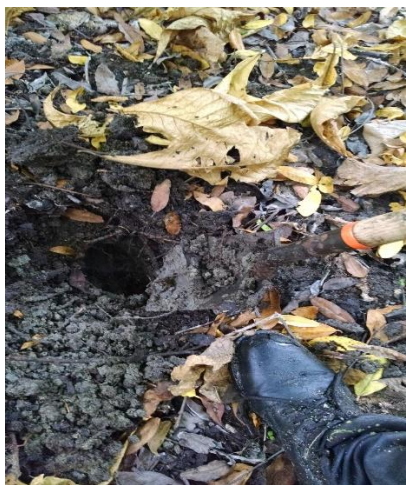
La figura 13 muestra la forma en que se obtiene la muestra de sedimento

Figura 13. Excavación en el sitio de muestreo en la zona de manglar

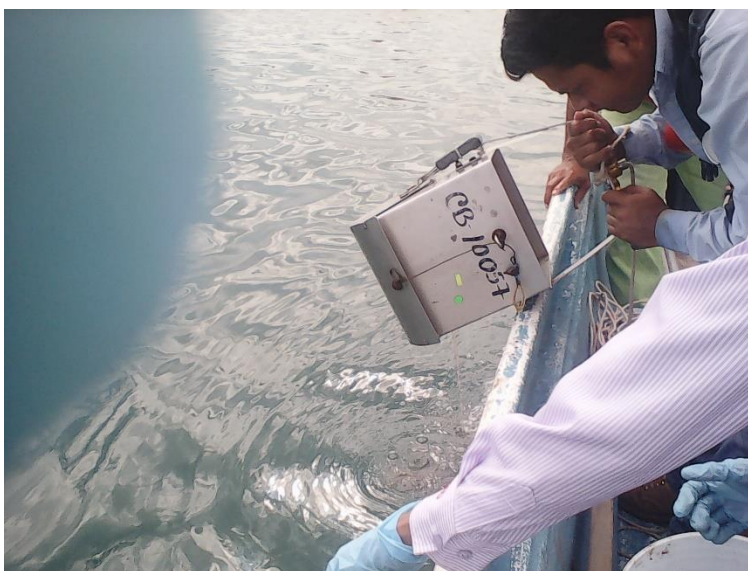
La figura 14 muestra el equipo (draga) con que toma la muestra de sedimento lagunar.

Figura 14 Muestreo de sedimento lagunar (San Pedrito)

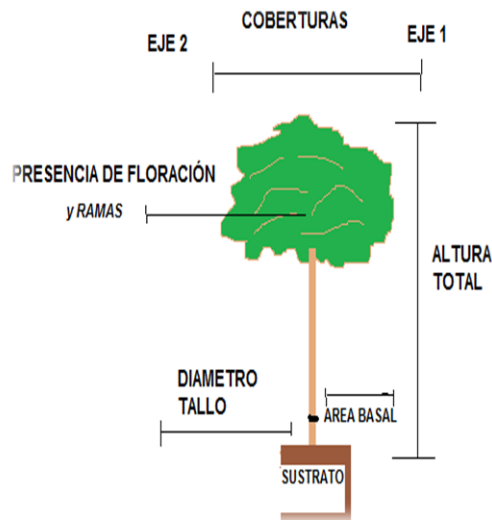
En estos cuadrantes se registraron datos como altura total de los árboles, altura del fuste DAP (diámetro a la altura del pecho), largo y ancho de la copa, composición de especies y regeneración. Figura 15.

Figura 15. Datos registrados a cada uno de los árboles medidos dentro de las parcelas de monitoreo.

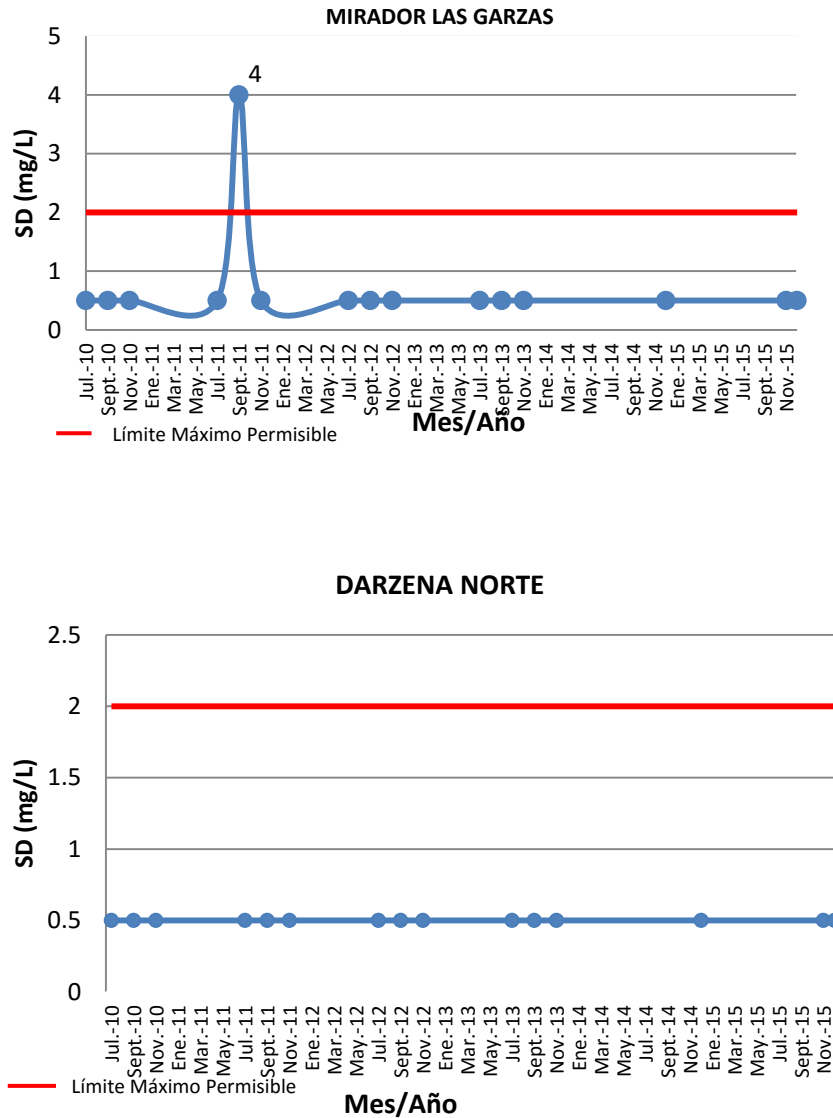
En la figura 19 se observa que en la descarga de la planta de tratamiento los valores de SD están por arriba del límite máximo permisible durante los meses de septiembre y noviembre de 2010, noviembre de 2011 julio y septiembre de 2012 (9.3 y 8.0 ml/L). Para el año 2013 en los tres meses de comparación se cumplió con la NOM-001-SEMARNAT-1996. Así mismo en el año 2014 el valor de SD se mantuvo por debajo del límite que marca la Norma. Para el año 2015 los valores de los sólidos sedimentables siguieron manteniéndose por debajo de lo que marca la normatividad

En el punto de Mirador de Las Garzas solamente en septiembre de 2011 (4 ml/L) se rebasaron los límites máximos permisibles. Durante 2010, 2012, 2013, 2014 y 2015 siempre se cumplió con la NOM-001- SEMARNAT-1996.

Finalmente en la Dársena Zona Norte durante los años 2010 a 2015 los SD siempre cumplieron con la NOM-001-SEMARNAT-1996<sup>0</sup>.

**Figura 19. Comportamientos de SD en agua en los años 2010- 2015**

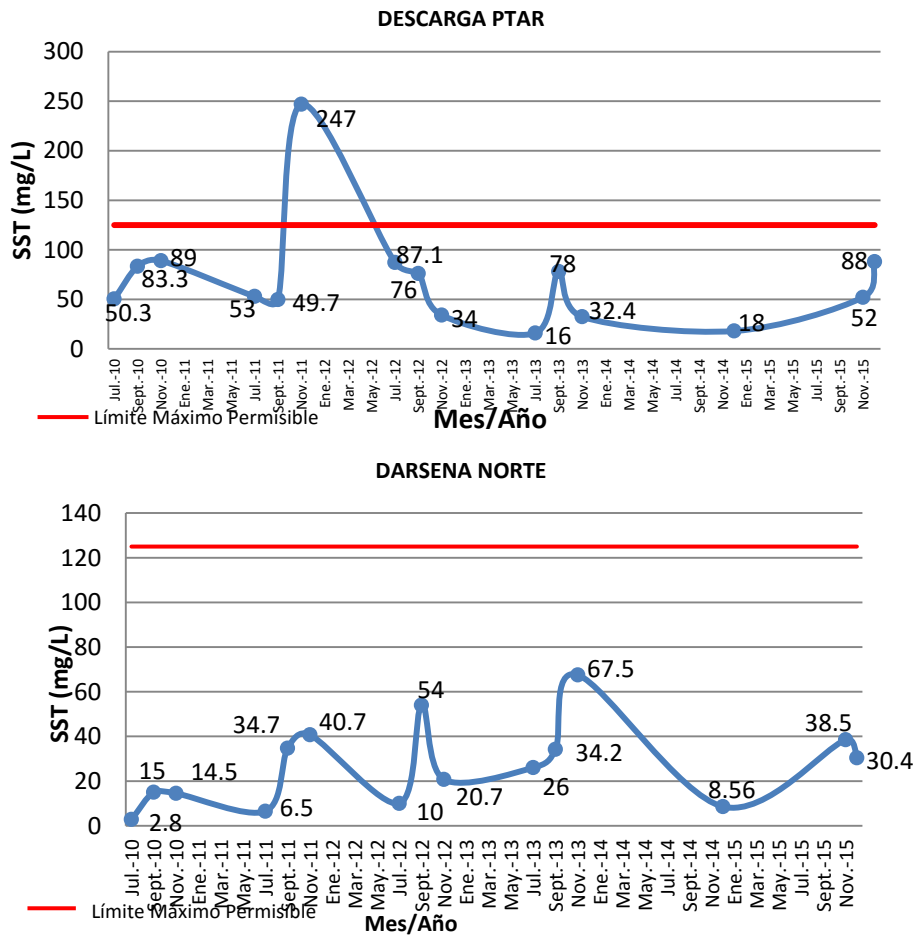
En la figura 20 se observa la dinámica de los sólidos suspendidos totales (SST), en los meses en que pueden compararse en los tres puntos de monitoreo en los años 2010, 2011, 2012, 2013, 2014 y 2015.

En la descarga de la Planta de Tratamiento es posible establecer que los meses de julio y septiembre de 2010 a 2015 los SST se encuentran por debajo de los límites máximos permisibles (LMP), establecidos de la NOM-001-SEMARNAT-1996. Sin embargo, en noviembre de 2011 derivado de las afectaciones por el huracán Jova los SST en este mes se elevaron por arriba de los límites máximos permisibles por la Noma. Para este mismo mes en los años 2012 y 2014 los SST se redujeron a niveles por debajo de los límites máximos permisibles. Para diciembre del 2015 siguieron permaneciendo por debajo de los límites máximos

Por otra parte en el Mirador de Las Garzas en noviembre de 2011 los SST rebasaron el LMP a 139 mg/L, lo mismo sucedió en julio de 2012 con un incremento de 140 mg/L. En el sitio de Dársena Zona Norte los SST en el periodo de monitoreo de la Laguna de Las Garzas y San Pedrito 2010-2015 siempre cumplieron con la NOM-001-SEMARNAT-1996<sup>1</sup>. Es necesario remarcar el gradiente de atenuación de la presencia de los SST a medida que el agua es liberada a mar abierto por la desembocadura o canal de acceso en la Laguna de San Pedrito.

**Figura 20. Comportamientos de SST en agua en los años 2010- 2015**

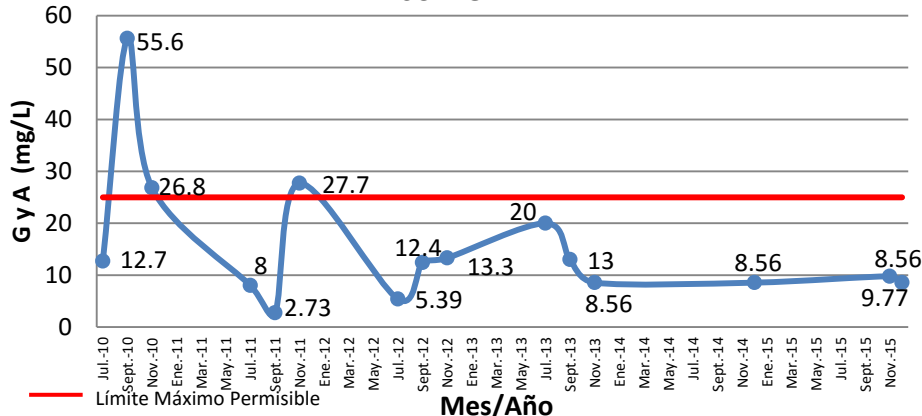
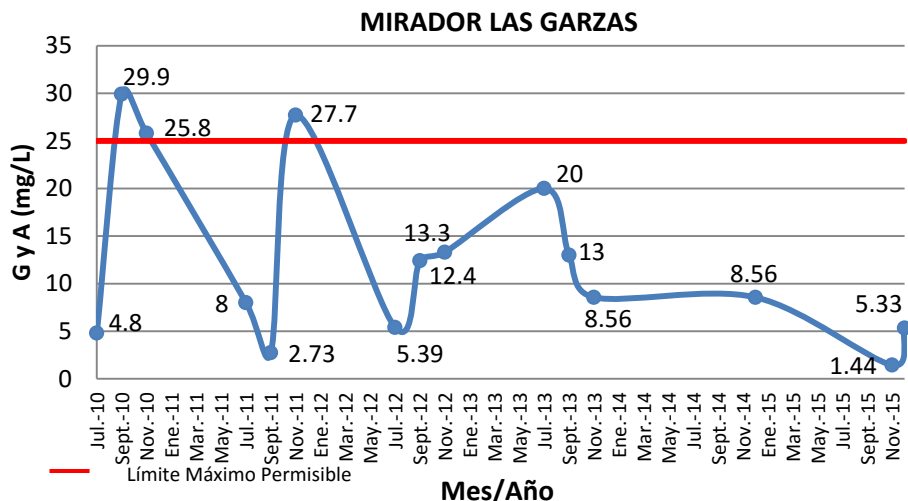
La figura 22 muestra el comportamiento en la concentración de Grasas y Aceites (GyA) en la Descarga de la Planta de Tratamiento. En el año 2010, en el mes de septiembre y noviembre rebasaron los límites máximos permisibles que marca la NOM-001-SEMARNAT-1996<sup>3</sup>, así como en noviembre de 2011, manteniéndose después en 2012 a 2015 por debajo del LMP.

Figura 22. Comportamientos de G y A en agua en los años 2010- 2015

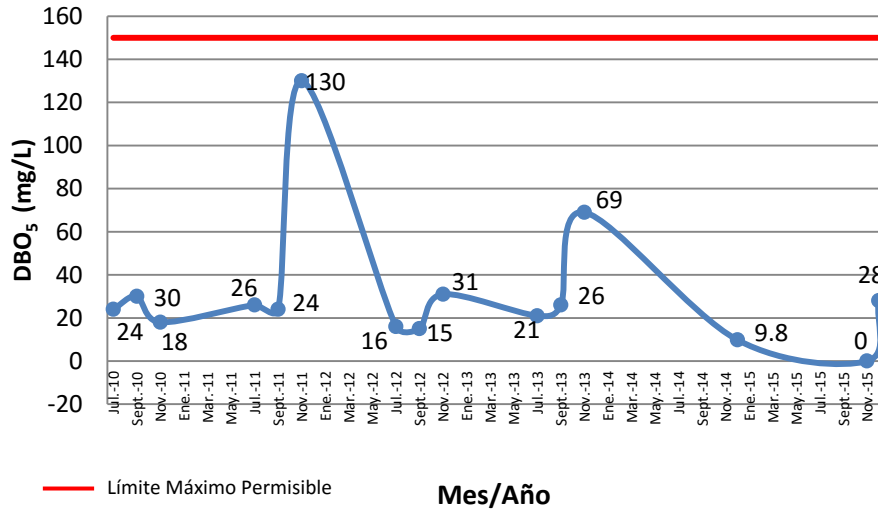
En cuanto a la a la DBO<sub>5</sub>, en la figura 23, se observan los resultados para los tres puntos de monitoreo 2010-2015. En ningún punto de monitoreo rebaso la norma, ya que el LMP para explotación pesquera y navegación, la norma indica que el LMP es de 150 a 200 mg/L., mientras que si tomamos el dato para la protección de vida acuática el LMP es de 30 a 60 mg/L., los cuales no cumplirían; dársena zona norte con 49 mg/L en el mes de septiembre de 2010, en la descarga de la planta de tratamiento no cumpliría en el mes de noviembre de 2010, 2011 y 2013 con 30, 130 y 69 mg/L respectivamente. En el punto de Dársena Zona Norte en el mes de septiembre 2010 rebaso el límite con 49 mg/L.

En el Mirador Las Garzas en julio de 2010 rebaso el límite con 46 mg/L y en septiembre de 2012 con 47 mg/L. En todos los demás puntos del seguimiento 2010-2015 estuvieron siempre entre los límites máximos permisibles que cubren el rango de entre 30 y 60 mg/L que es el rango para protección a la vida acuática..

**Figura 23. Comportamientos de DBO<sub>5</sub> en agua en los años 2010- 2015**

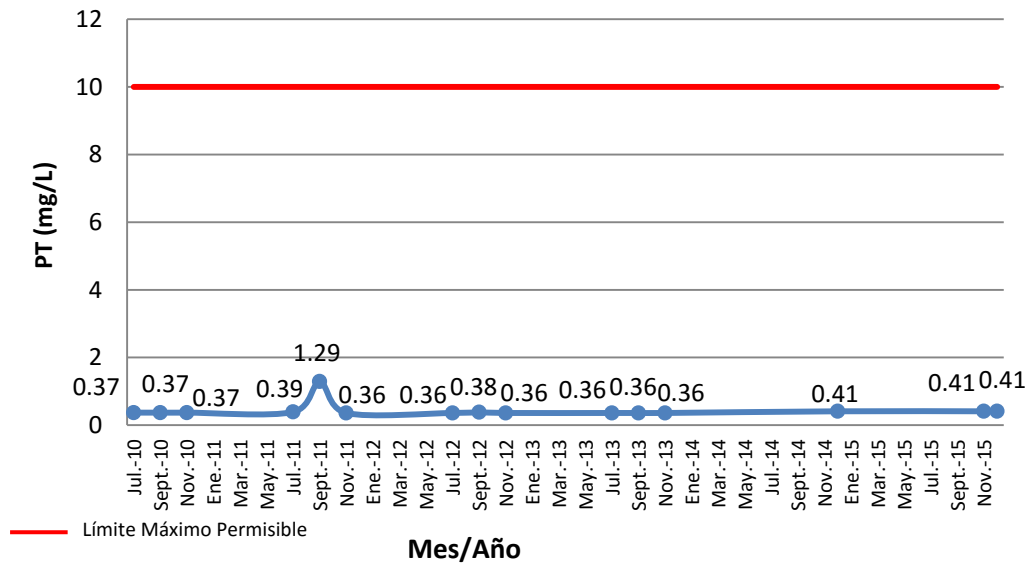
Figura 24. Comportamientos de PT en agua en los años 2010- 2015

En relación a Fósforo Total figura 24, en la Descarga de la Planta de Tratamiento de acuerdo a los LMPs de la NOM-001-SEMARNAT-1996<sup>4</sup>, solo en el mes de noviembre de 2011 se rebasó el límite, alcanzando cerca de 400 mg/L., manteniéndose por debajo del LMP durante 2010, 2012- 2015.

Por otra parte en el Mirador de las Garzas en todo el periodo de monitoreo 2010-2015, solo en noviembre de 2011 presentó valores de fósforo total muy arriba del valor máximo permisible.

La Dársena Zona Norte continuo siendo el punto más limpio en cuanto a fósforo total, puesto que en todo el periodo 2010-2015 nunca presentó valores arriba de los LMPs de la NOM-001.

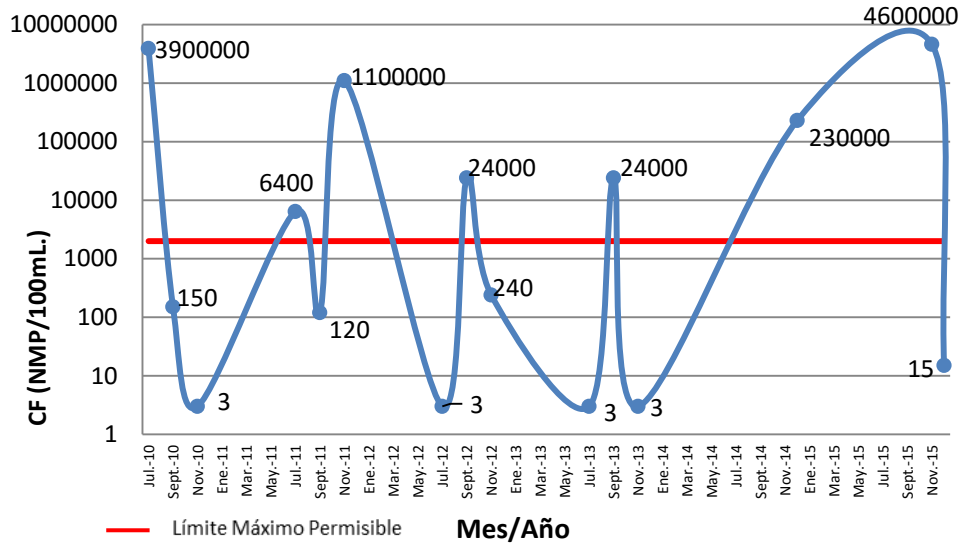
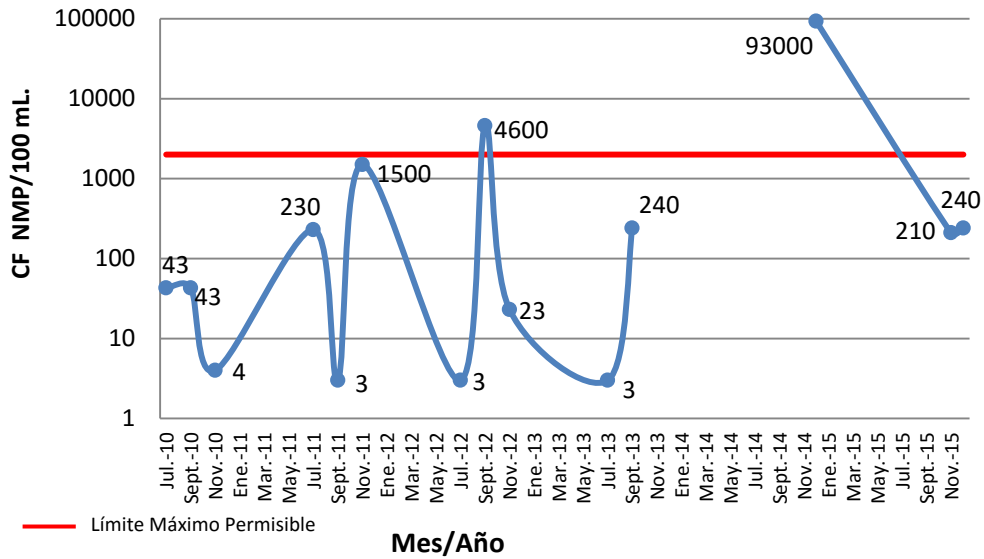
**Figura 26. Comportamientos de CF en agua en los años 2010- 2015**

La figura 26 muestra el comportamiento de Coliformes fecales presentes en el punto de la Descarga de la Planta de Tratamiento en el periodo 2010 a 2014, en donde se puede observar que en el mes de julio de 2010 rebaso el LMP de Coliformes fecales (1000 a 2000 NMP/100mL), lo mismo sucede en septiembre de 2013, noviembre de 2011 y diciembre de 2014. Para diciembre de 2015 se redujo el número de coliformes fecales.

En el punto de Mirador Las garzas los niveles de Coliformes fecales estuvieron por arriba de lo que marca la Norma (1000 a 2000 NMP/100 mL), en el mes de julio de 2010, septiembre de 2012, noviembre de 2012 y diciembre de 2014. Para diciembre de 2015 redujo un poco los niveles de contaminación

En Dársena Zona Norte sólo en los meses de septiembre 2010, noviembre 2011 y diciembre 2013 la concentración de Coliformes fecales rebaso el límite máximo permitido por la normatividad que es de 1000 a 2000 NMP/100 mL, bajando los niveles en 2015.

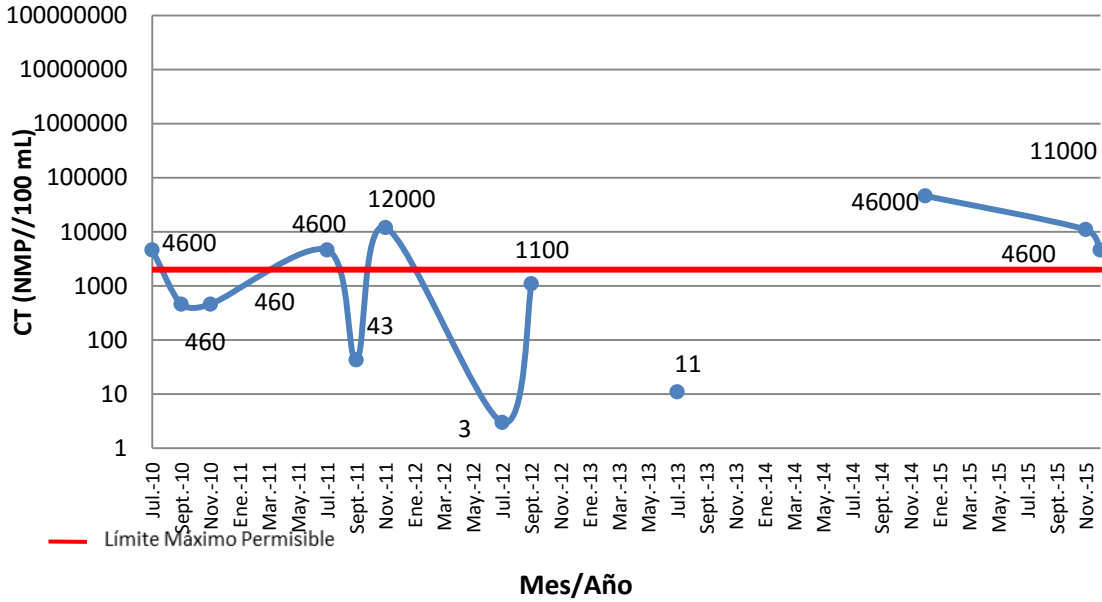
**Figura 27. Comportamientos de CT en agua en los años 2010- 2015**

La figura 27 muestra los resultados del comportamiento de coliformes totales en agua, en donde podemos apreciar que en el sitio de la descarga de tratamiento los niveles de coliformes totales rebasan el límite máximo permitido (1000 a 200 NMP/100mL.) En la mayoría de los meses y años monitoreados, a excepción de julio y noviembre de 2012 se mantuvieron muy por debajo del límite máximo permisible.

La concentración de coliformes totales para el sitio del mirador las garzas, se observa que sólo en los meses de septiembre y noviembre de 2010 se mantuvieron por debajo del límite que marca la norma. Lo mismo ocurrió en septiembre de 2011 y julio de 2012 y 2013.

En esta misma figura 27 en el sitio de Dársena Zona Norte la concentración de coliformes totales estuvo variando, en donde durante los meses de julio y noviembre de 2010 los coliformes presentaron niveles por abajo del LMP, mientras que en el mes de septiembre del mismo año, a consecuencia de las lluvias los niveles se elevaron, rebasando así el LMP. Por otro lado en 2011 sucedió lo contrario, los niveles altos de coliformes totales se presentaron en los meses de julio y noviembre y los niveles bajos en el mes de septiembre. Para el 2012 sólo en el mes de septiembre se vio elevada la concentración de coliformes totales. Durante los meses de monitoreo en 2013 los niveles de coliformes se

mantuvieron por debajo del LMP. Para el 2015 en noviembre se rebaso el LMP, mientras que en diciembre del mismo año ya se presentaron valores por debajo del LMP.

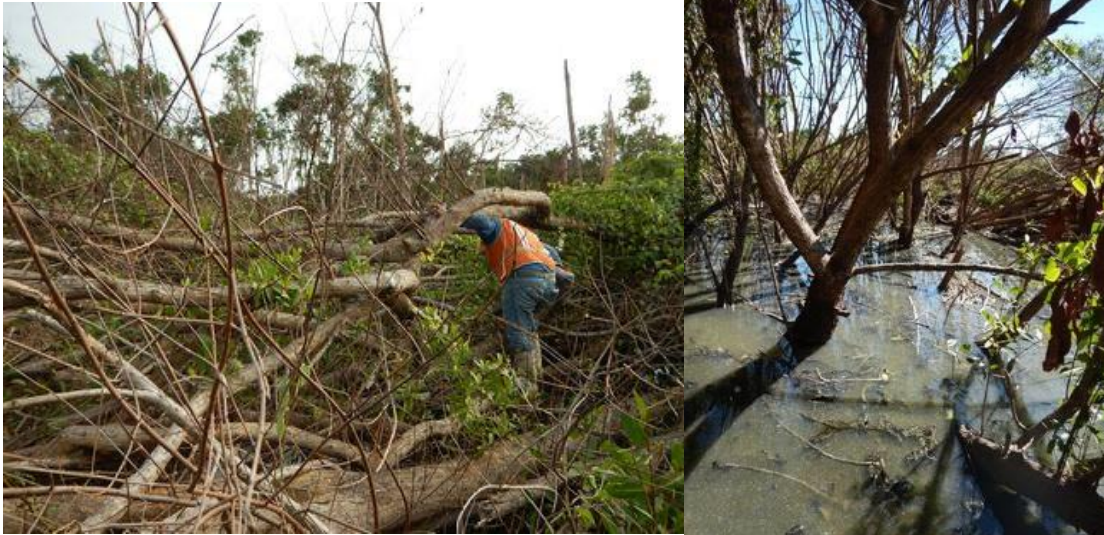
Figura 52. Sitio 5 San Johns

Para el monitoreo 2016 se observó que la vegetación en este sitio como un amplio espacio en sus colindancias, fue derribada en su totalidad por el huracán Patricia. Los árboles se encuentran caídos en suelos inundados de aguas residuales en un espejo de agua de profundidad aproximada de 15 cm (Figura 52).

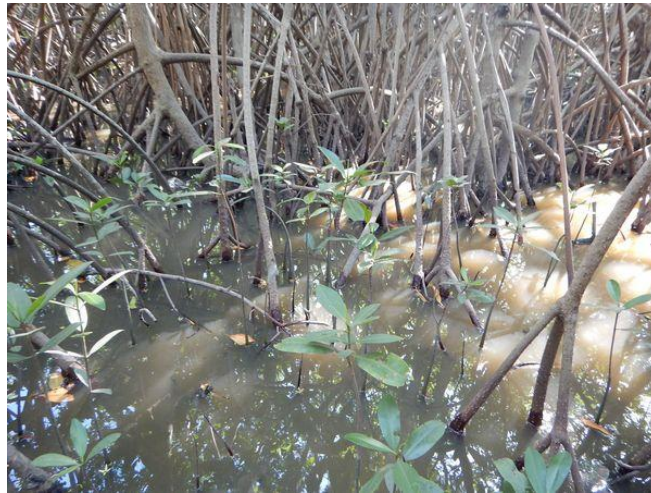
Figura 54. Sitio 2 franja 60 m

En cuanto a productividad del sitio, se puede decir que es buena, se encontraron 23 propágulos y 67 flores de *R. mangle*. (Figura 54).

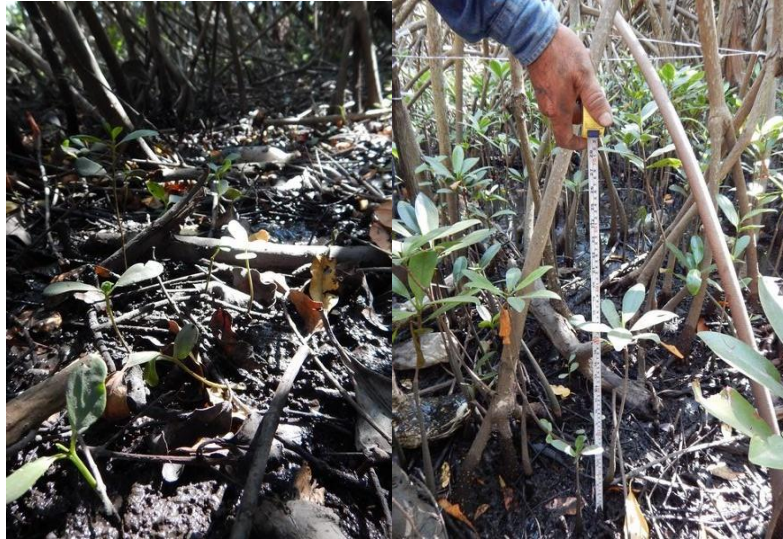
Figura 55. Sitio 3: Franja de 60 m (2)

En cuanto a productividad del sitio, se encontraron 43 propágulos en un 90% de *R. mangle* y 52 flores en un 85% de *L. racemosa*. (Figura 55).

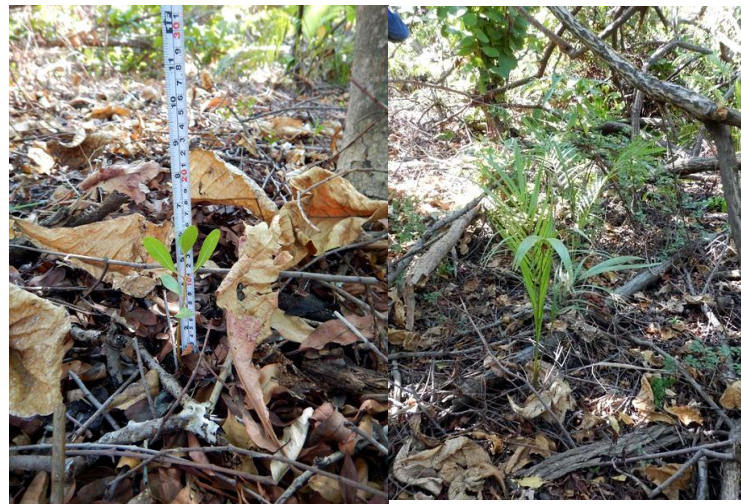
**Figura 56. Sitio 4 Franja de 60 m (3)**

En cuanto a la reserva de plántulas con mayor potencial de poder alcanzar el dosel del bosque, se encontraron 25 individuos, siendo los más representativos *Ficus carica* y *P. lanceolatum* (62.5%) con DAP y altura promedio de 1.9 y 1.3 cm, y 1.2 y 3 m respectivamente. (Figura 56).

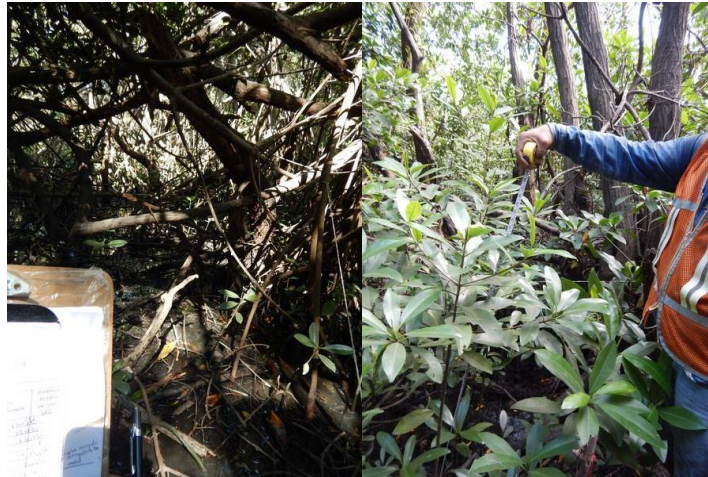
**Figura 57. Sitio 5: 60 m (4)**

Con respecto de los daños ocasionados por el Huracán Patricia, se encontró que el 25.9% de los arboles sufrió algún tipo de daño, principalmente en arboles de *L. racemosa* que se inclinaron y cayeron sobre vegetación juvenil de *R. mangle* provocando el ladeo de estos. El resto de los árboles se encuentran en pie. (Figura 57).
